# Ammaloramento pavimentazione stradale ed altre insidie in Via Udine - Termoli

Relazione fotografica mappata

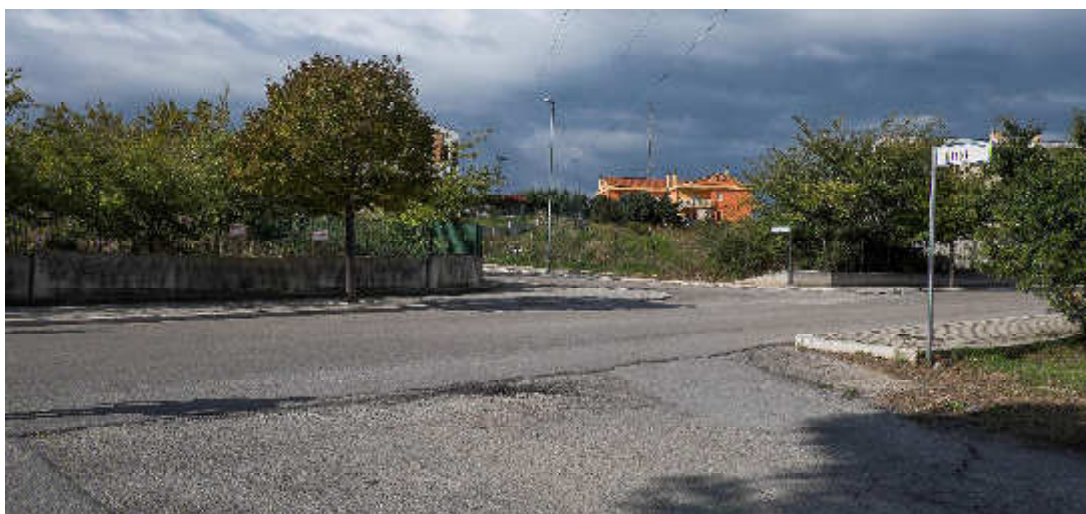
Note: Dislivello nell'unione dei manti stradali.

Il dislivello è causato dalla posa dei diversi manti stradali eseguiti e posati in Via Venezia e non raccordati con la traversa perpendicolare di Via Udine.

Scheda 1 - Fotografia n° 1 - **INGRESSO VIA UDINE DA VIA VENEZIA**

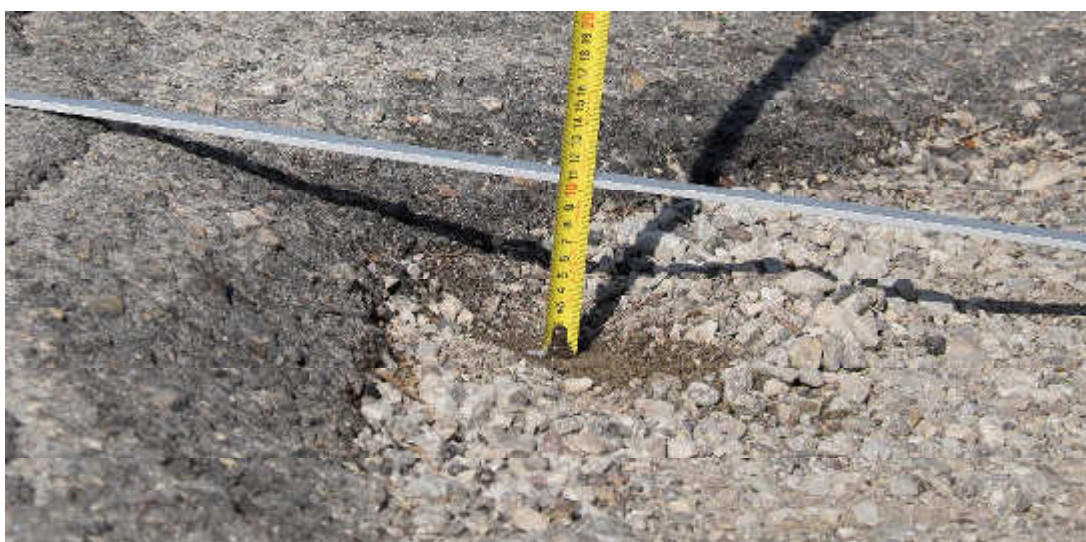
Scheda 1 - Fotografia n° 2 - **MISURAZIONE PROFONDITA' DISLIVELLO**

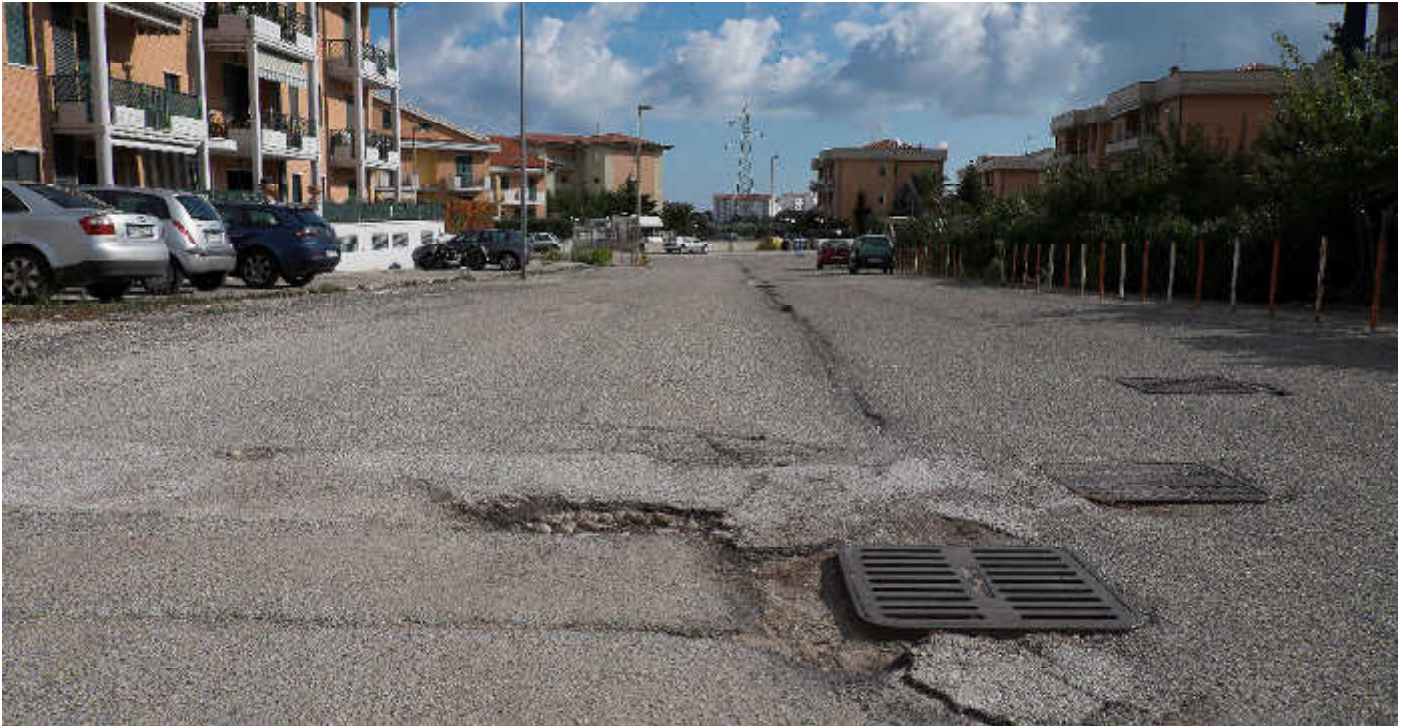
Note: Due buche adiacenti in prossimità del tombino per lo scarico delle acque bianche al centro della strada.

Scheda 2 - Fotografia n° 1 - **STATO DELL'ASFALTO**

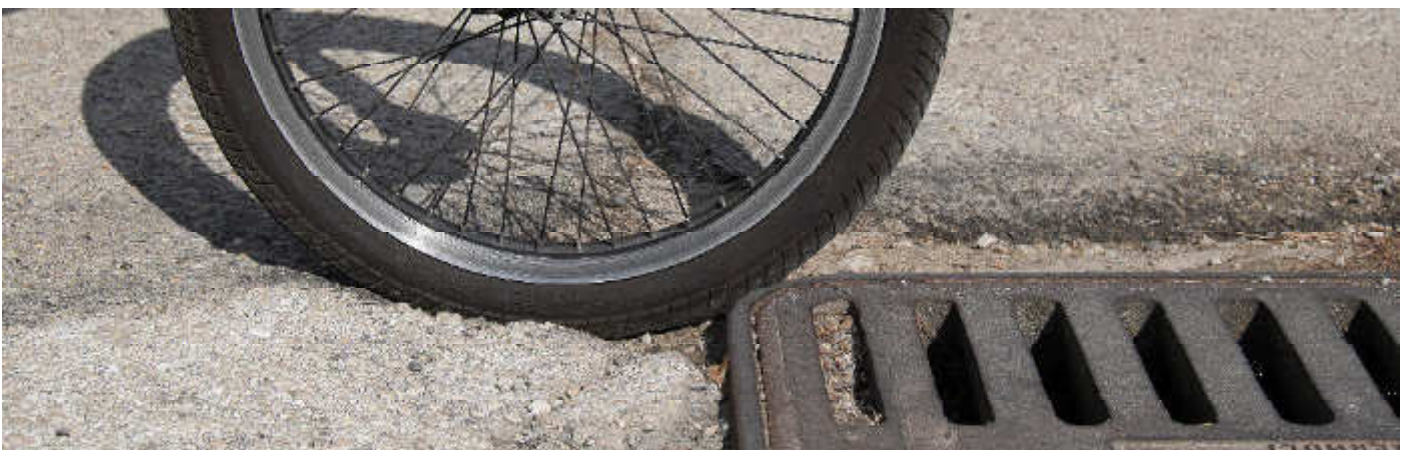
Scheda 2 - Fotografia n° 5 - **ESEMPIO SITUAZIONE DI PERICOLO**

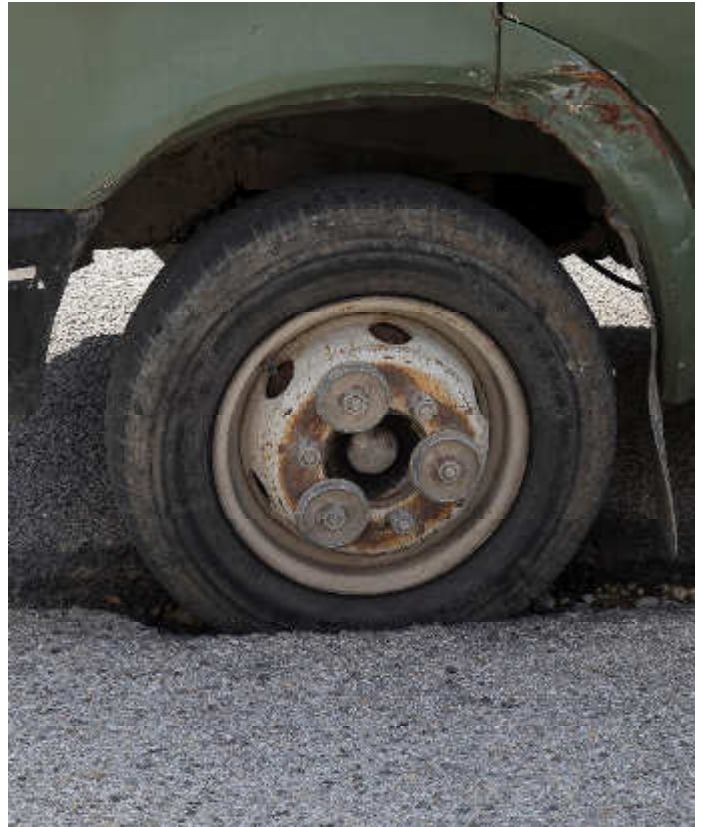
Profondità massima: cm. 16  
 Dimensione area insidiosa: cm. 110 X 40  
 Note: Buca al centro della strada

Scheda 3 - Fotografia n° 2 - **ESEMPIO SITUAZIONE DI PERICOLO**

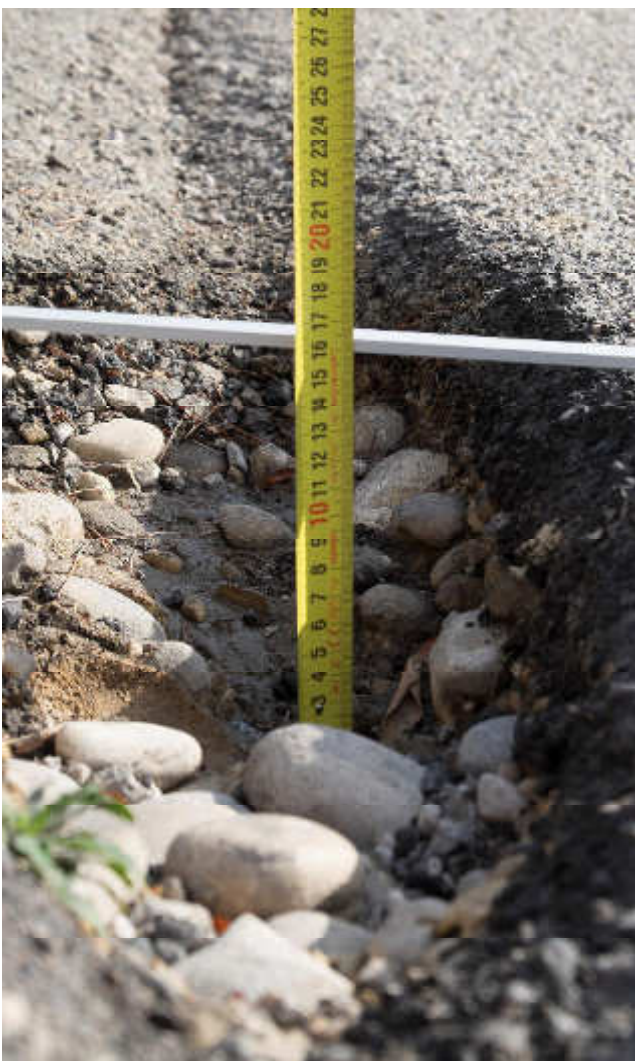
Scheda 3 - Fotografia n° 3 **MISURAZIONE PROFONDITA' DELLA BUCA**

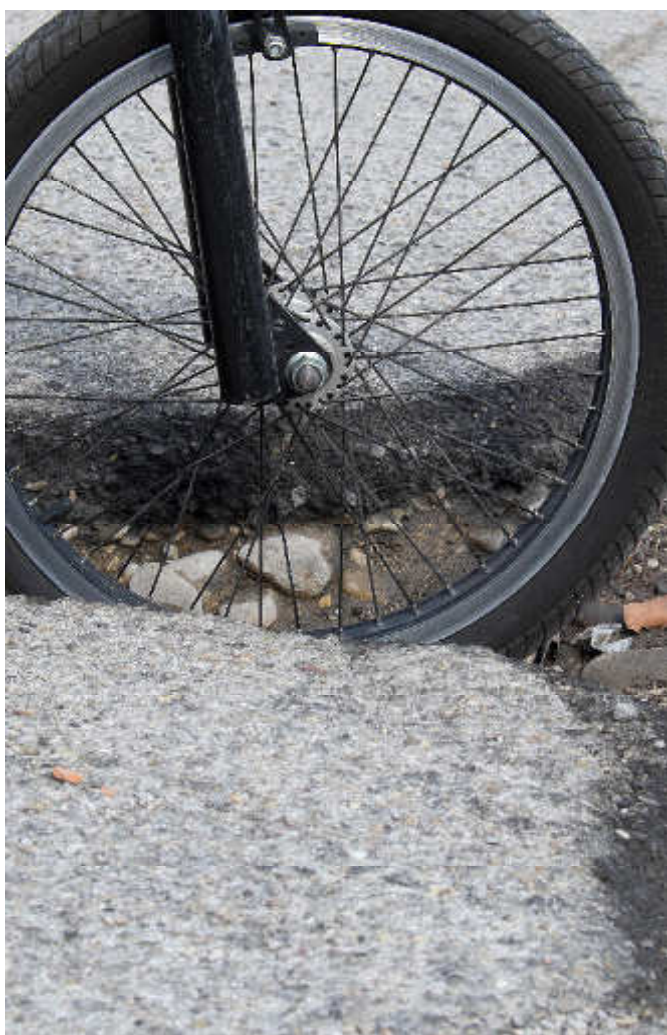
Profondità massima: cm. 16  
 Dimensione area insidiosa: cm. 110 X 40  
 Note: Buca al centro della strada

Scheda 4 - Fotografia n° 3 - **ESEMPIO SITUAZIONE DI PERICOLO**

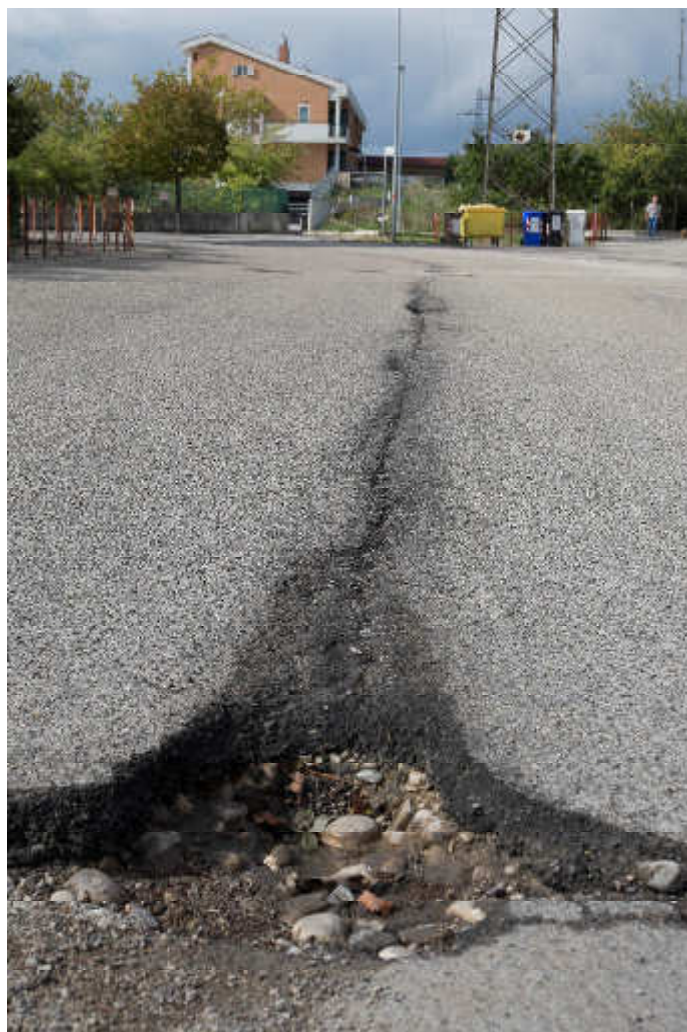
Scheda 4 - Fotografia n° 5 - **PARTICOLARE SULLO STATO DELL'ASFALTO**

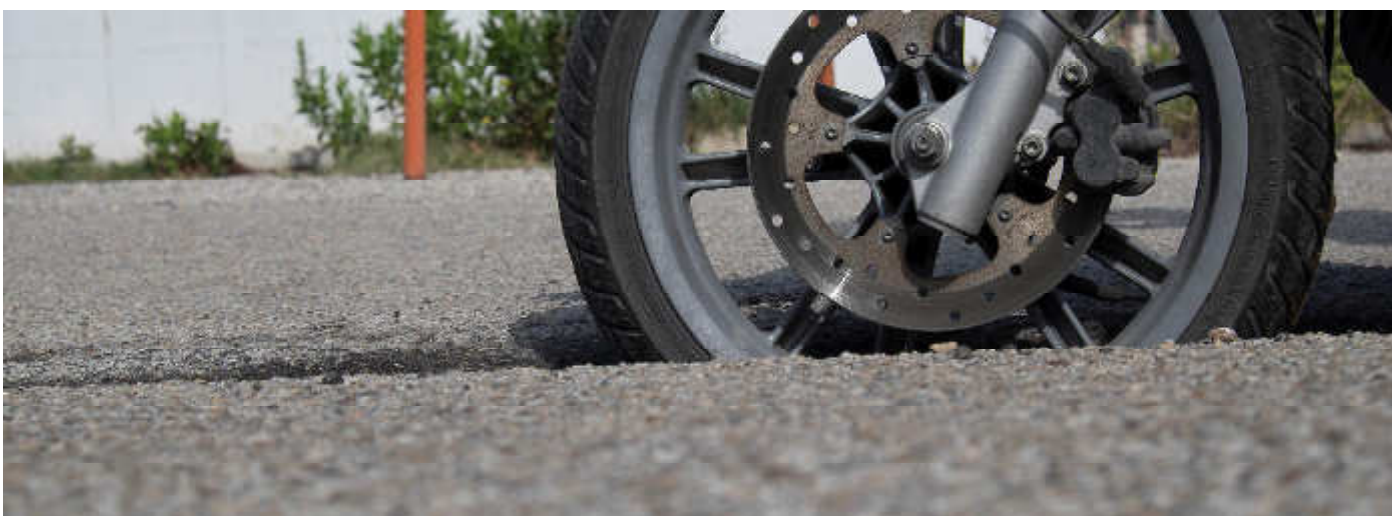
Profondità massima: cm. 14  
Dimensione area insidiosa: cm. 550 X 70  
Note: Buca al centro della strada

Scheda 5 - Fotografia n° 4 - **ESEMPIO SITUAZIONE DI PERICOLO**

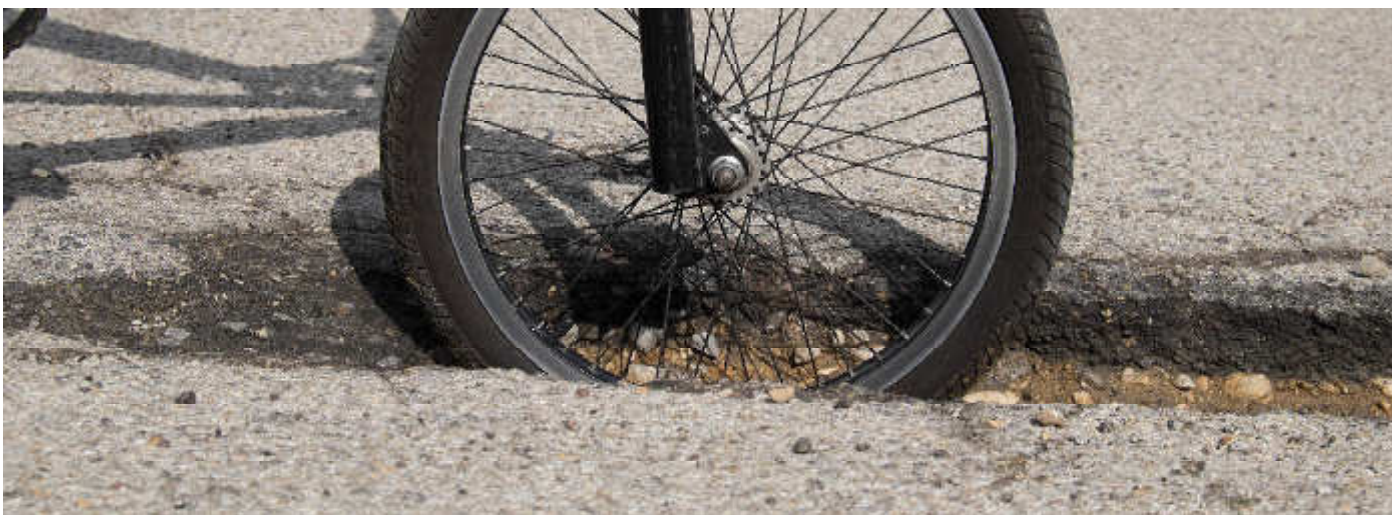
Scheda 5 - Fotografia n° 5 - **ESEMPIO SITUAZIONE DI PERICOLO**

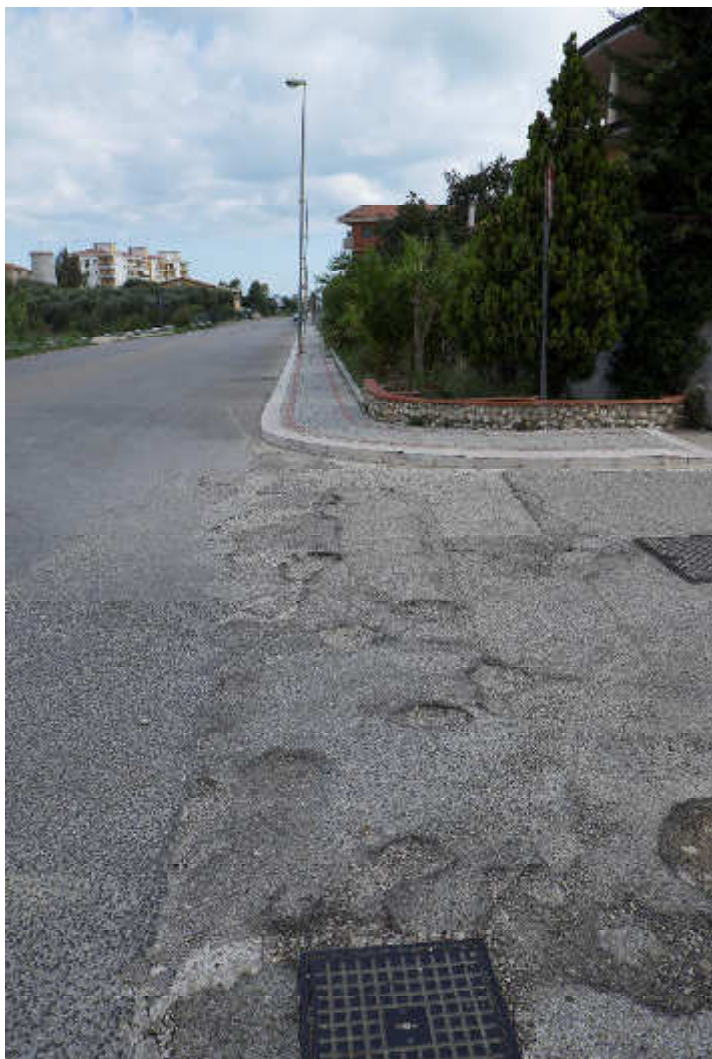
Alla soglia dell'incrocio con Via del Mare il manto stradale è totalmente ammalorato con numerose buche dalla profondità media di 6 cm e dalle dimensioni come da campione rilevato

Fotografia n° 1 - **STATO DELL'ASFALTO DIREZIONE LUNGOMARE**

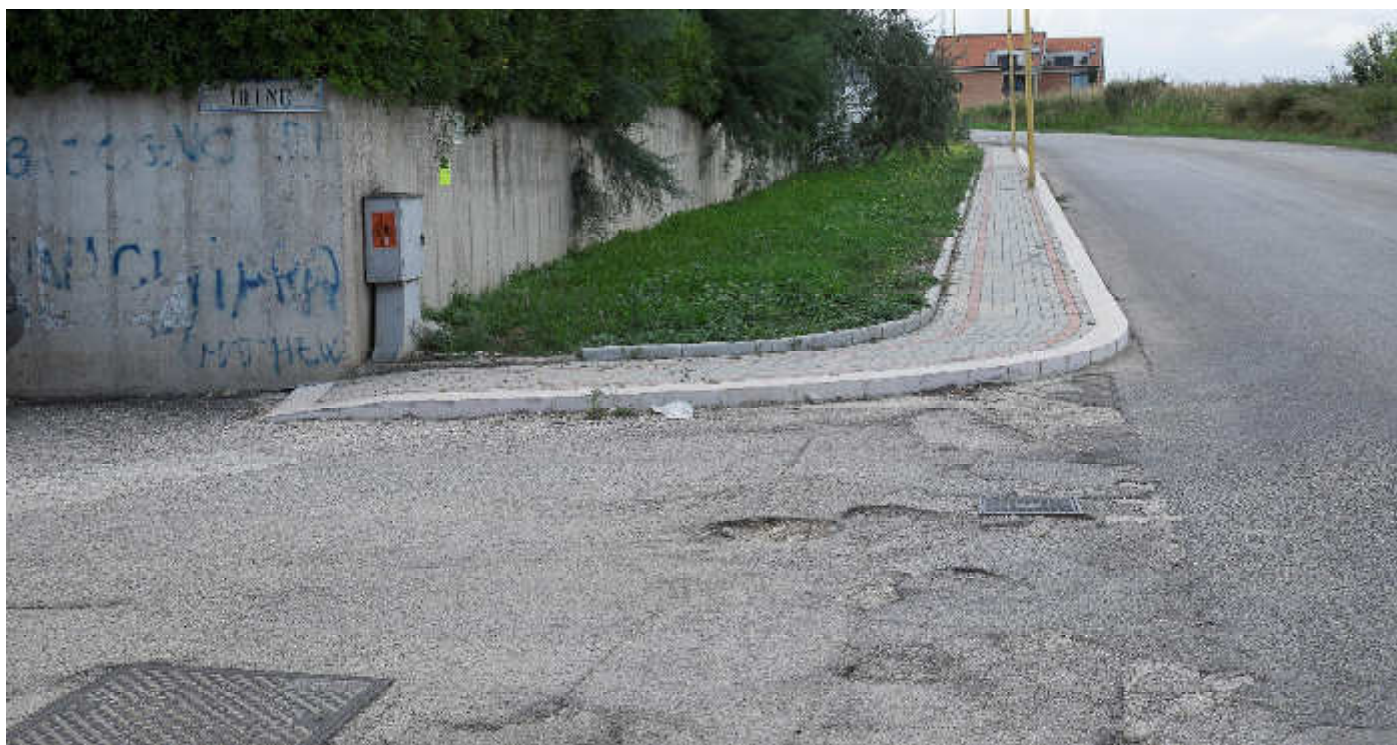
Fotografia n° 3 - **STATO DELL'ASFALTO DIREZIONE VIA FIRENZE**

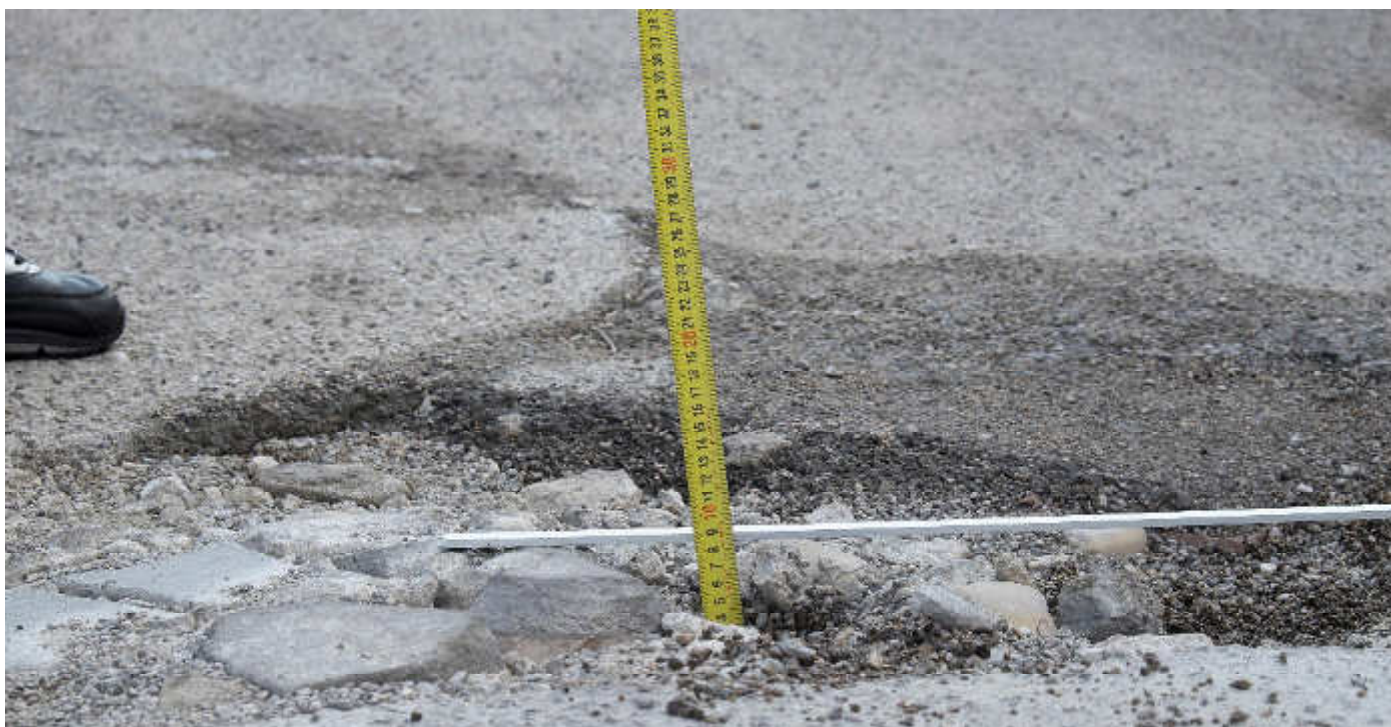
Note: Una buca trasversale alla strada in prossimità dell'incrocio di Via del Mare e dei civici 126-128 è di dimensioni tali da non poter essere evitata dai mezzi e dai pedoni. E' stata più volte riempita con materiale di fortuna, la sua profondità è mediamente di 9 cm.

Fotografia n° 1 - MISURAZIONE BUCA

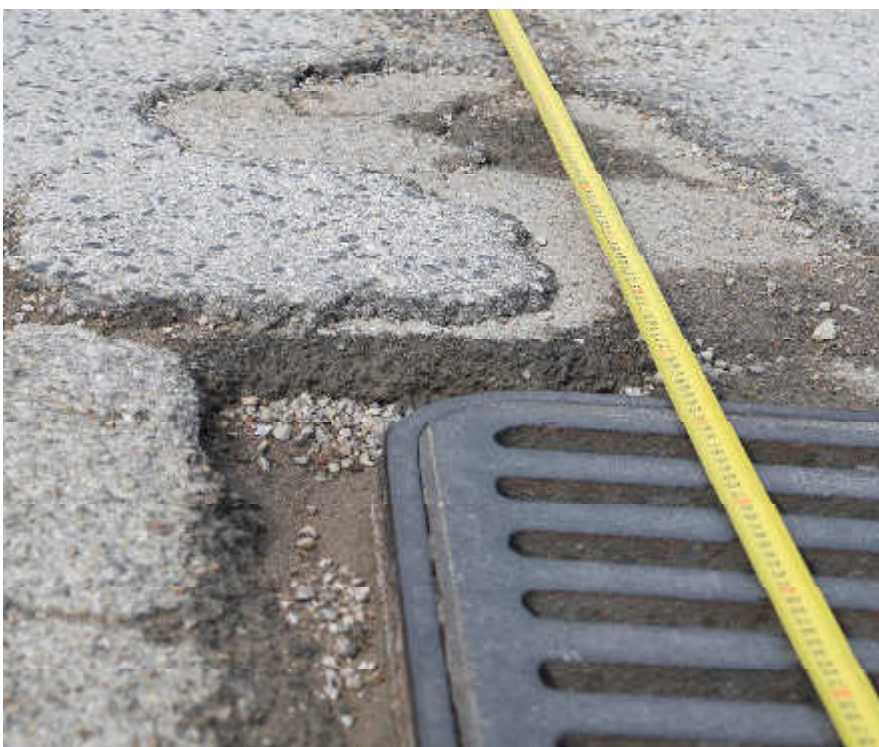
Una buca lunga la strada in prossimità dell'incrocio di Via del Mare e del civico 87 è di dimensioni tali da non poter essere evitata dai mezzi e dai pedoni. E' stata più volte riempita con materiale di fortuna, la sua profondità è mediamente di 6 cm.

Alto elemento di pericolo è la mancanza di manto stradale in prossimità del tombino delle acque bianche invisibile in presenza di acqua piovana.

Fotografia n° 4 MISURAZIONE INSIDIA STRADALE

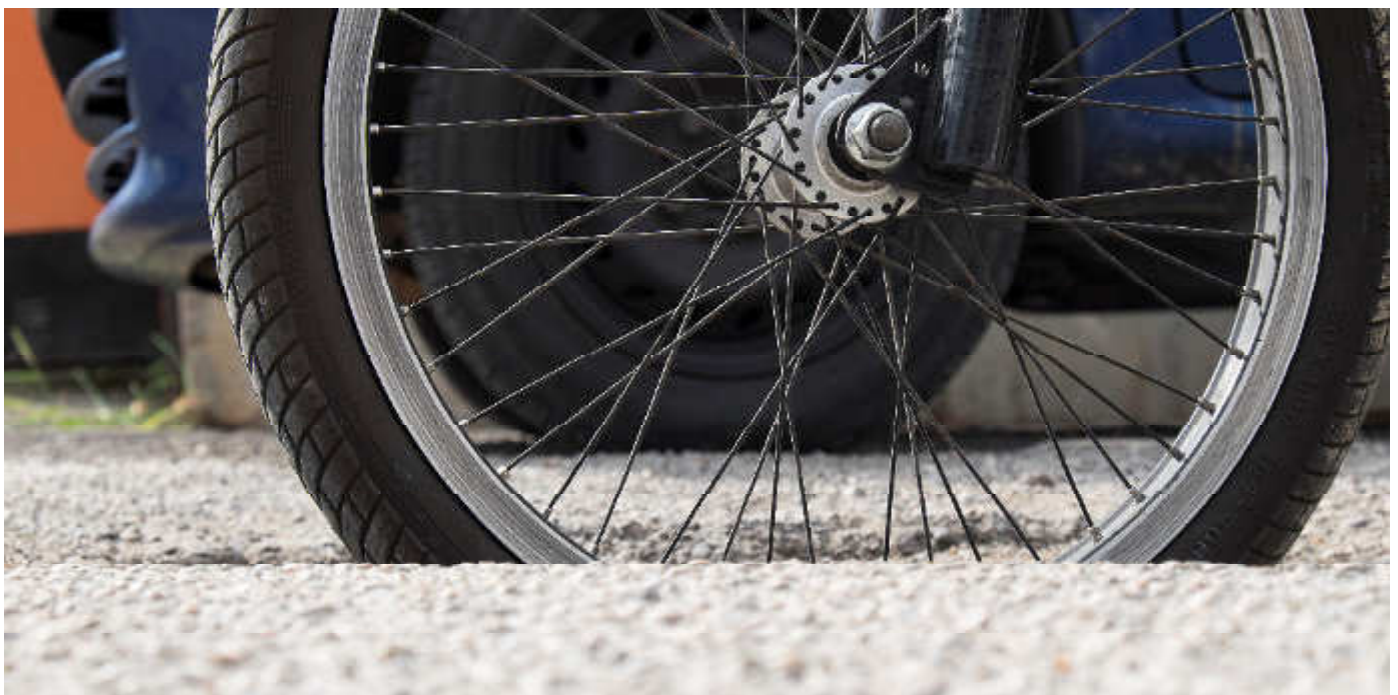
Fotografia n° 2 ESEMPIO SITUAZIONE DI PERICOLO

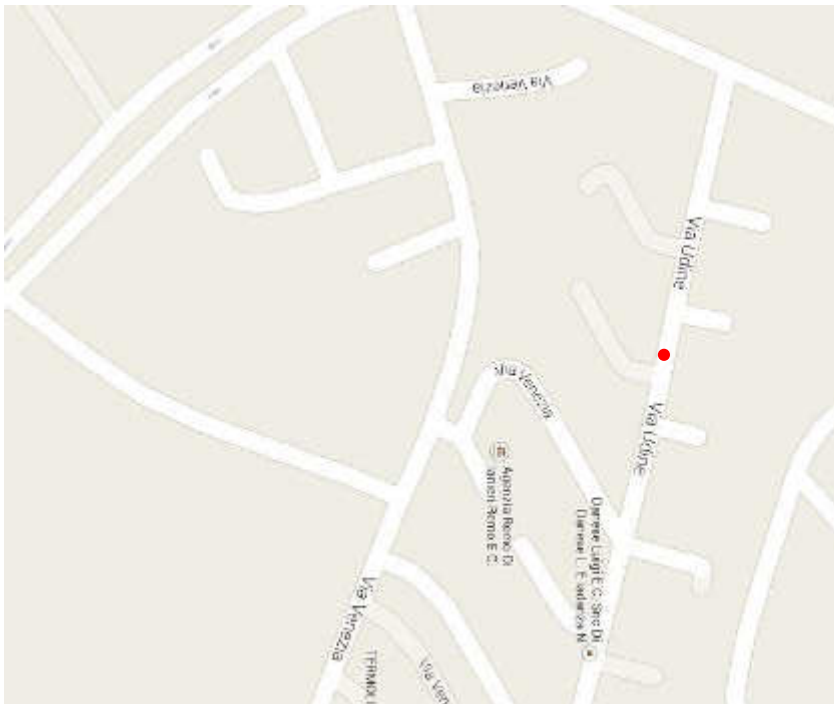
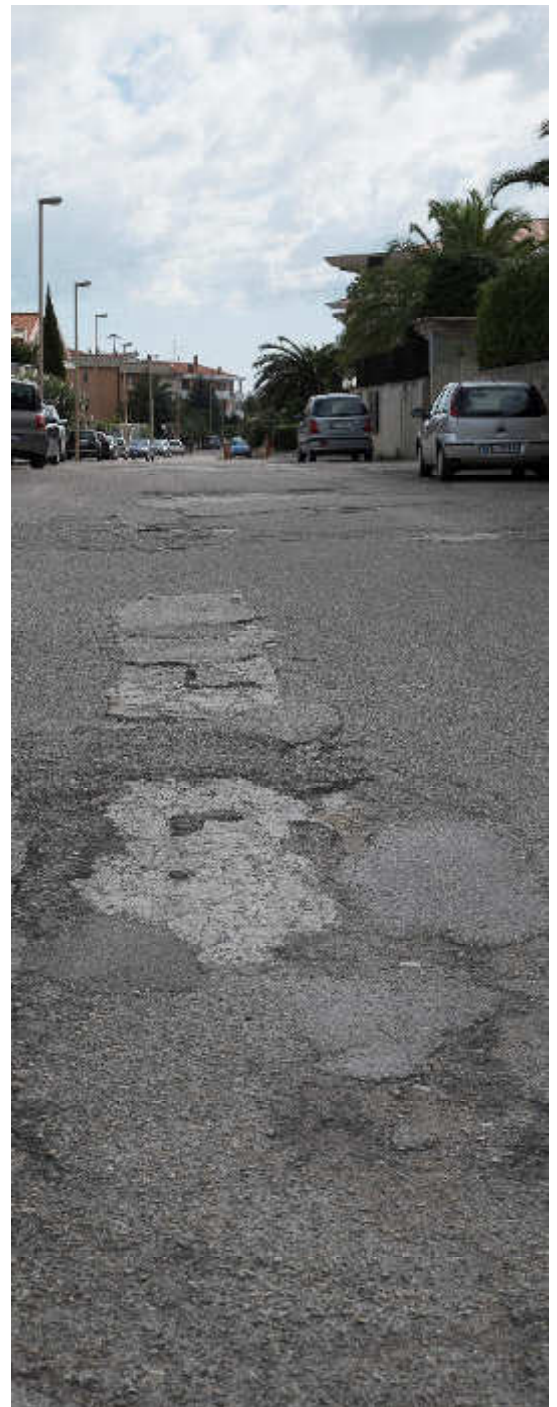
Profondità massima: cm. 11  
Dimensione area insidiosa: cm. 140 X 1200  
Note: Asfalto dissestato

Fotografia n°1 - STATO DELL'ASFALTO

Fotografia n° 2 - STATO DELL'ASFALTO

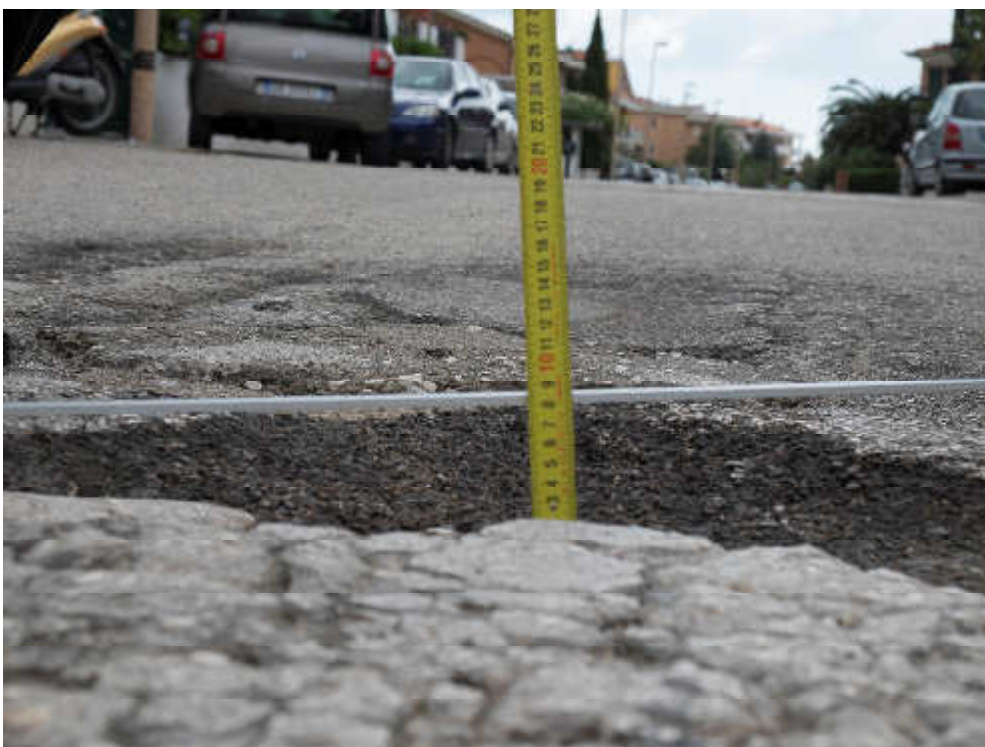
Note: Asfalto dissestato con buca poco visibile

Fotografia n° 4 MISURAZIONE PROFONDITA'

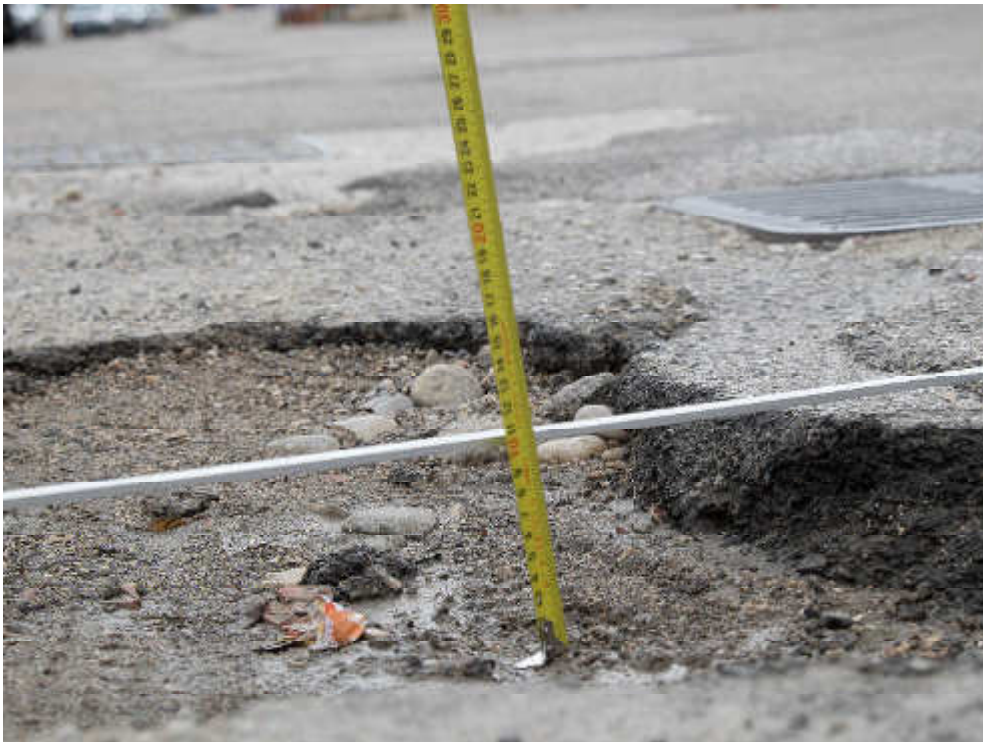
Note: Manto stradale sconnesso con buca poco visibile

Fotografia n° 4 MISURAZIONE PROFONDITA' BUCA

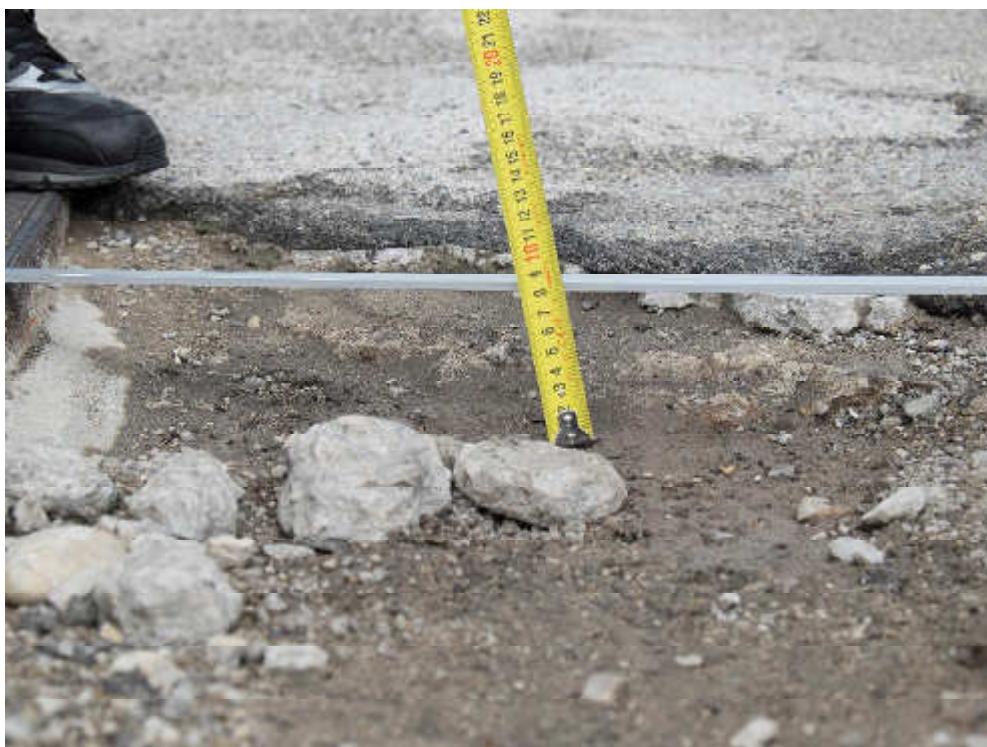
Note: Manto stradale sconnesso in prossimità del tombino  
Enel e buca in centro strada

Fotografia n° 4 MISURAZIONE PROFONDITA' DELL'INSIDIA

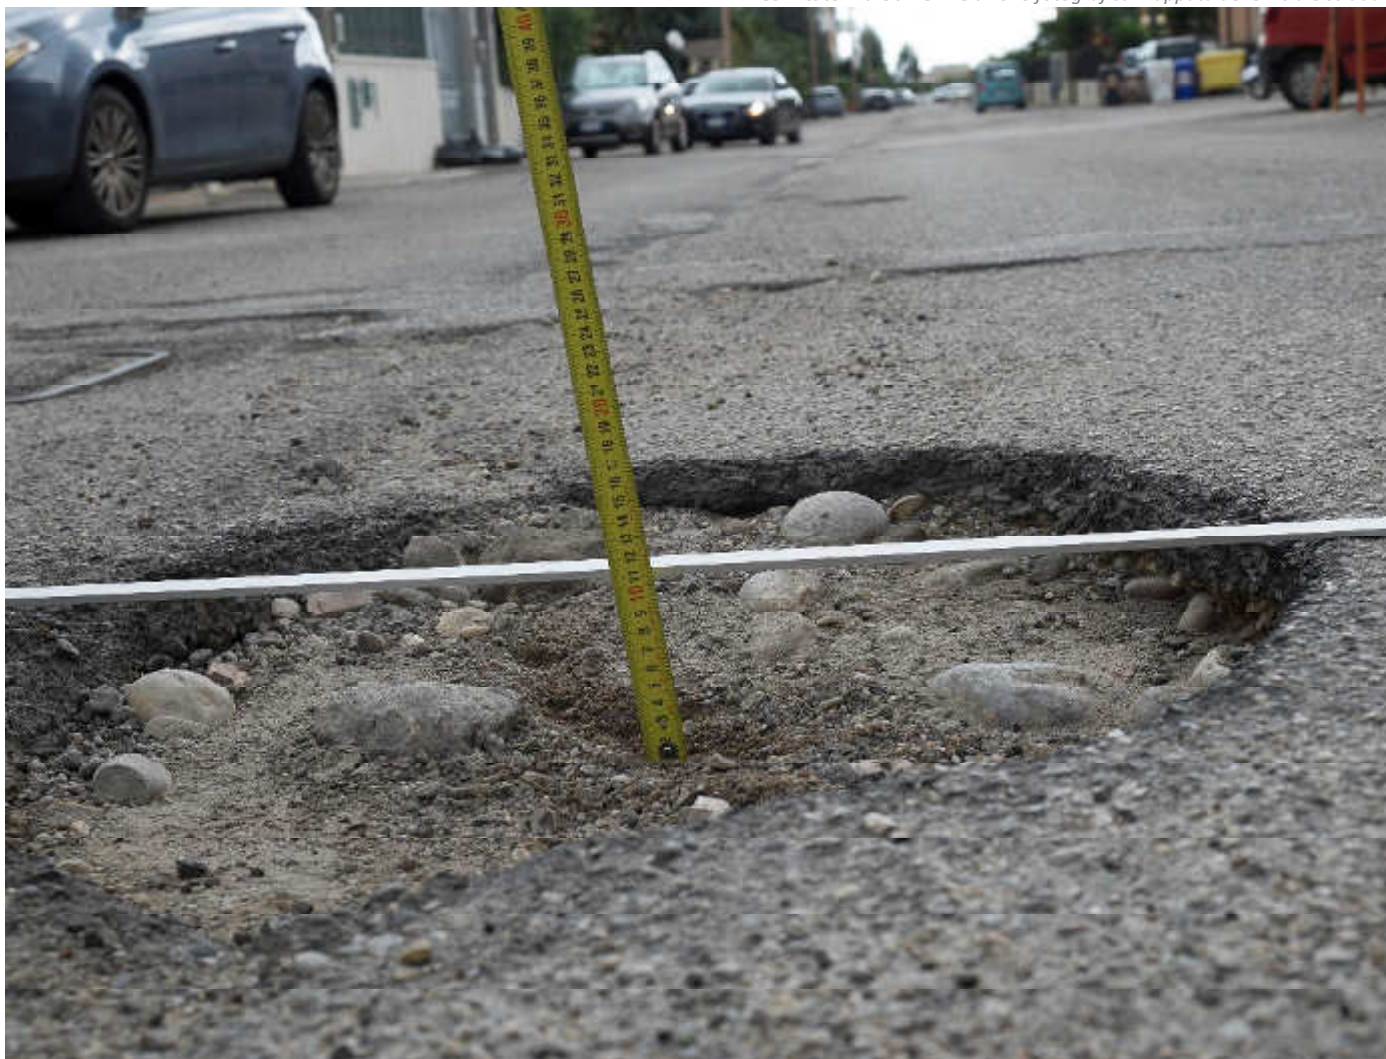
Profondità massima: cm. 8  
Dimensione area insidiosa: cm. 90 X 100  
Note: Buca al centro della strada

Fotografia n° 1 MISURAZIONE PROFONDITA' DELLA BUCA

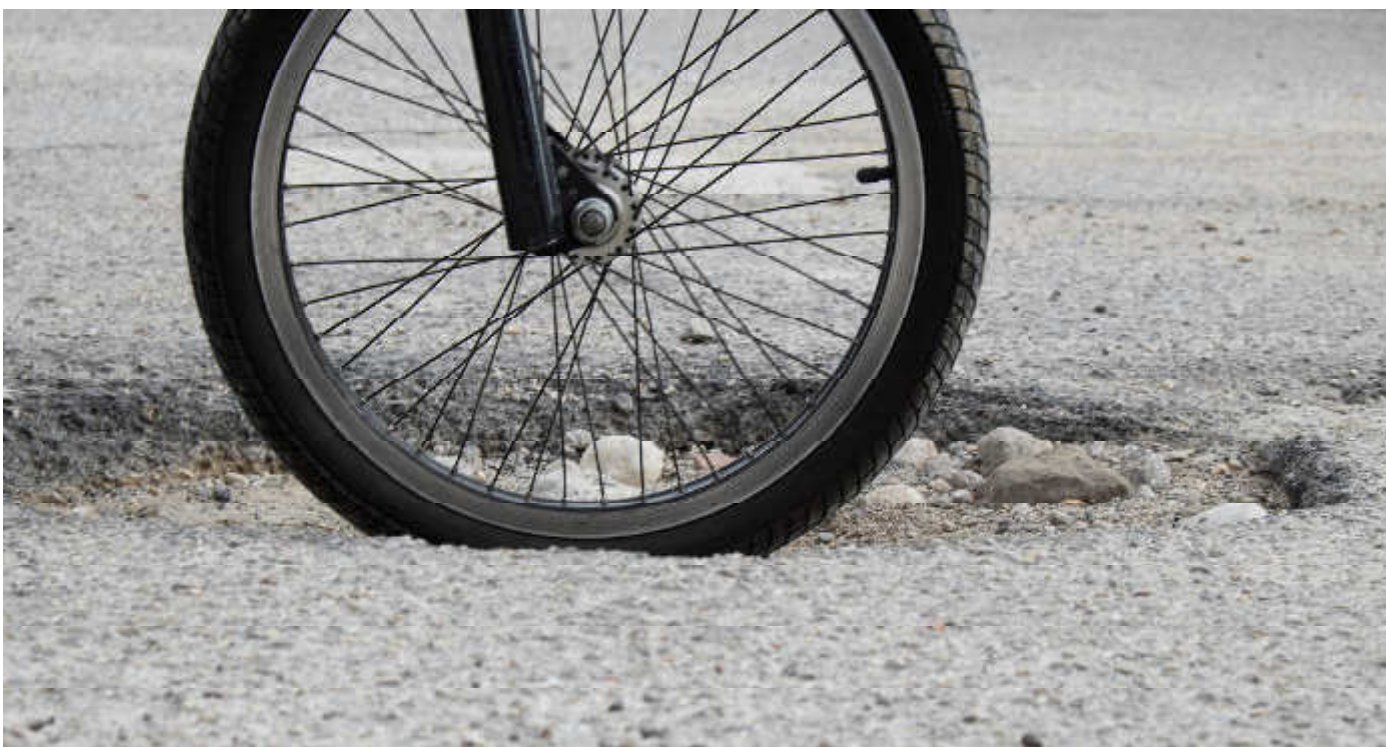
Fotografia n° 2 ESEMPIO SITUAZIONE DI PERICOLO

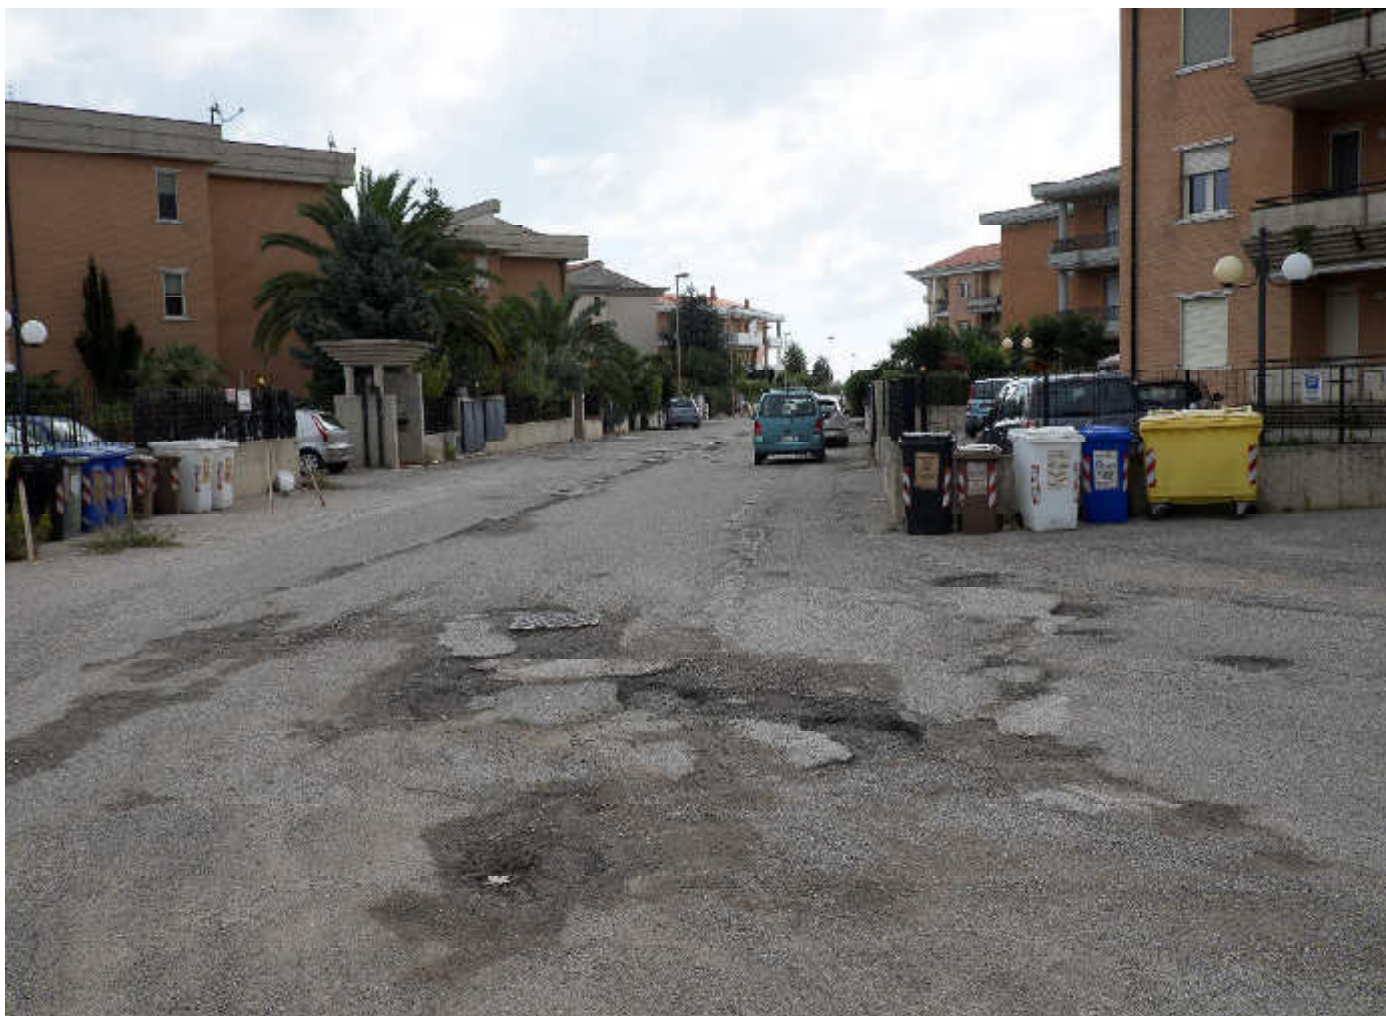
| Note: | Asfalto sconnesso con presenza di buche poco visibili |

Scheda 15 - Fotografia n° 1 STATO DELL'ASFALTO

Scheda 15 - Fotografia n° 2 STATO DELL'ASFALTO

Scheda 15 - Fotografia n° 3 MISURAZIONE PROFONDITA' BUCA

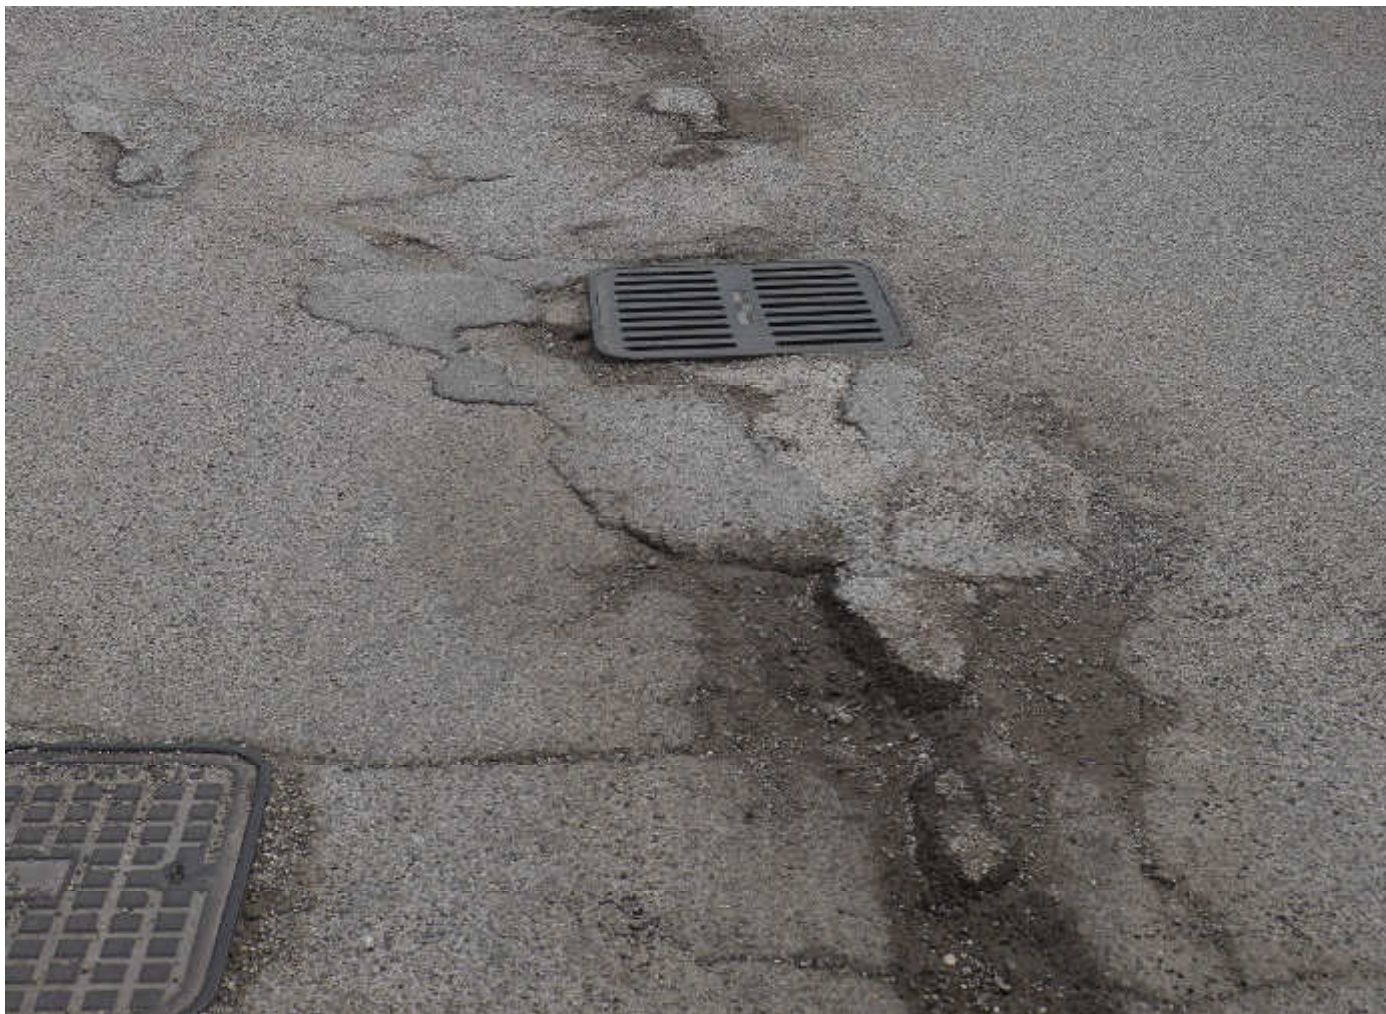
Note: Asfalto sconnesso con buche al centro della strada e in prossimità di tombini

Scheda 16 - Fotografia n° 1 STATO DELL'ASFALTO

Scheda 16 - Fotografia n° 2 STATO DELL'ASFALTO

Scheda 16 - Fotografia n° 3 BUCA

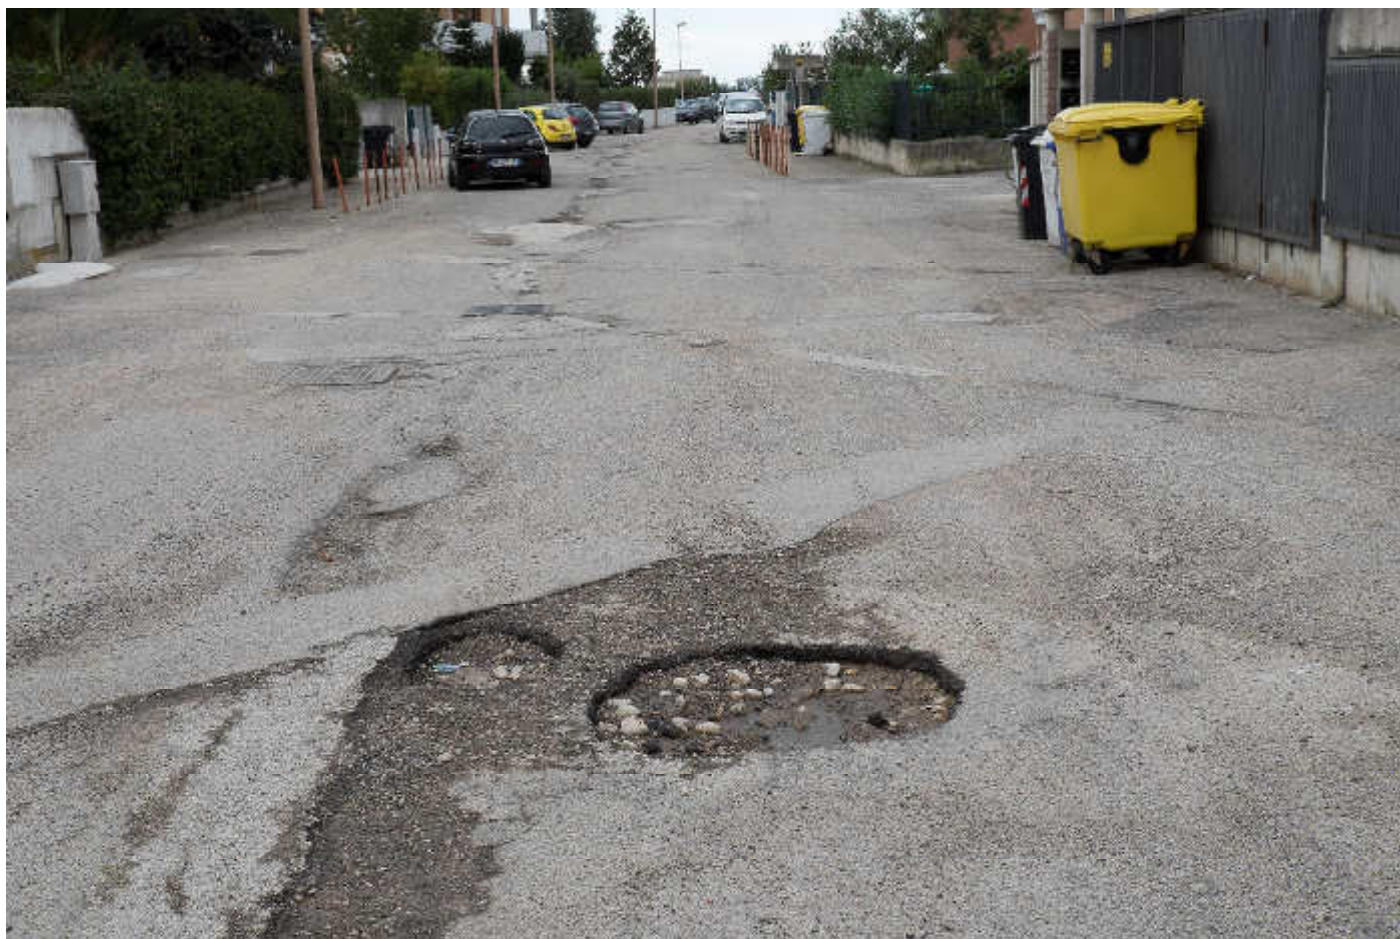
Note: Buche al centro della strada ed in prossimità di tombini

Scheda 17 - Fotografia n° 1 STATO DELL'ASFALTO

Scheda 17 - Fotografia n° 2 ESEMPIO SITUAZIONE DI PERICOLO

Scheda 17 - Fotografia n° 3 BUCA
