# Ammaloramento pavimentazione stradale ed altre insidie in Via Udine - Termoli

Relazione fotografica mappata

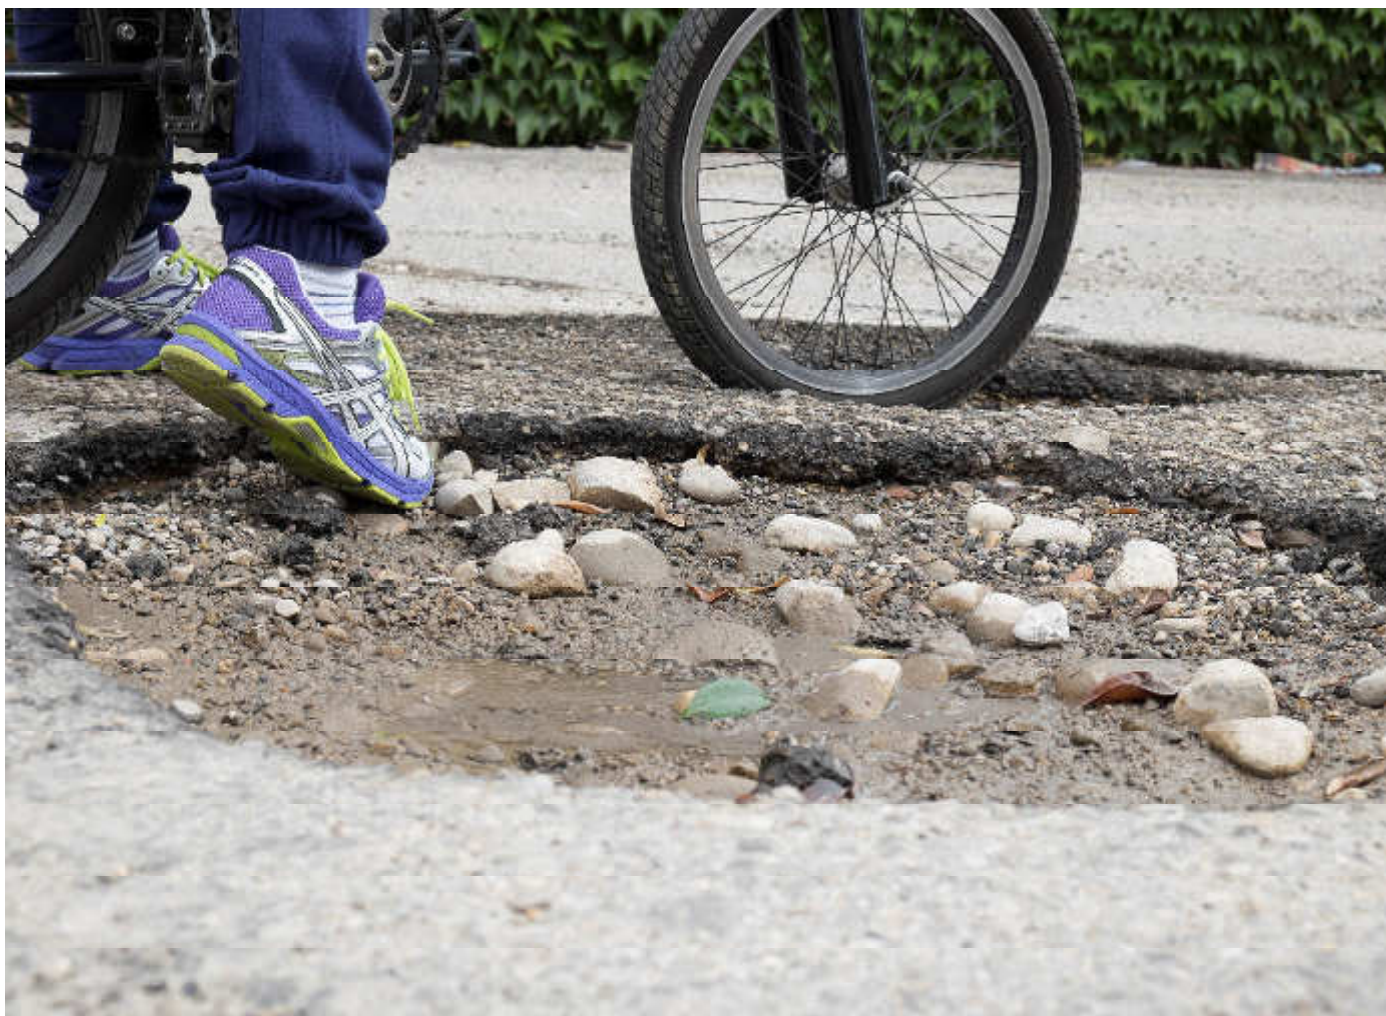
Profondità massima: cm. 10  
Dimensione area insidiosa: cm. 200 X 150  
Note: Buche di notevole estensione

Scheda 18 - Fotografia n° 1 ESEMPIO SITUAZIONE DI PERICOLO

Scheda 18 - Fotografia n° 2 ESEMPIO SITUAZIONE DI PERICOLO

Scheda 18 - Fotografia n° 3 MISURAZIONE PROFONDITA' BUCIA

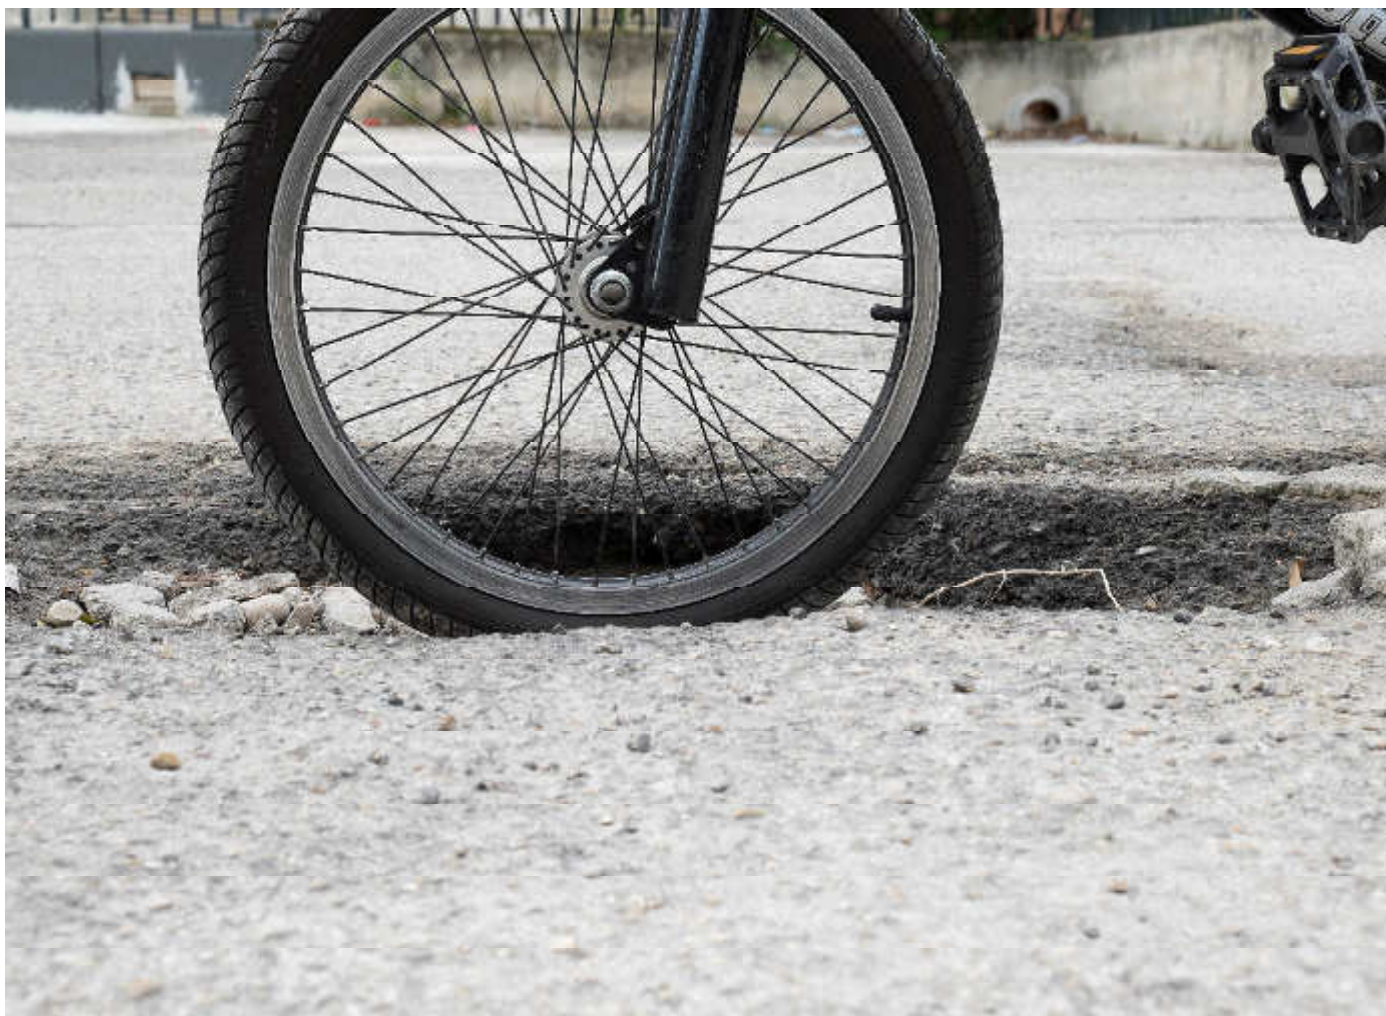
Note: Grossa buca al centro della strada

Scheda 19 - Fotografia n° 1 ESEMPIO SITUAZIONE DI PERICOLO

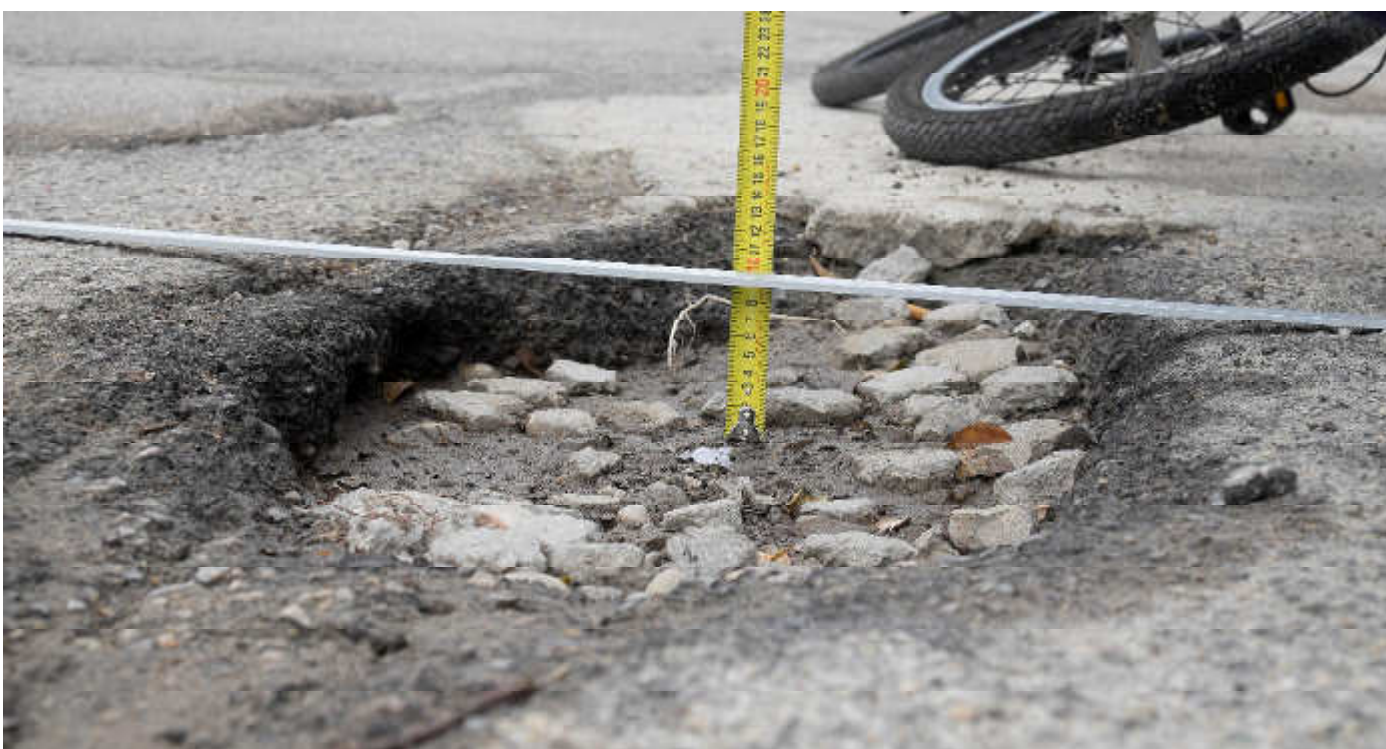
Scheda 19 - Fotografia n° 2 MISURAZIONE PROFONDITA' BUCA

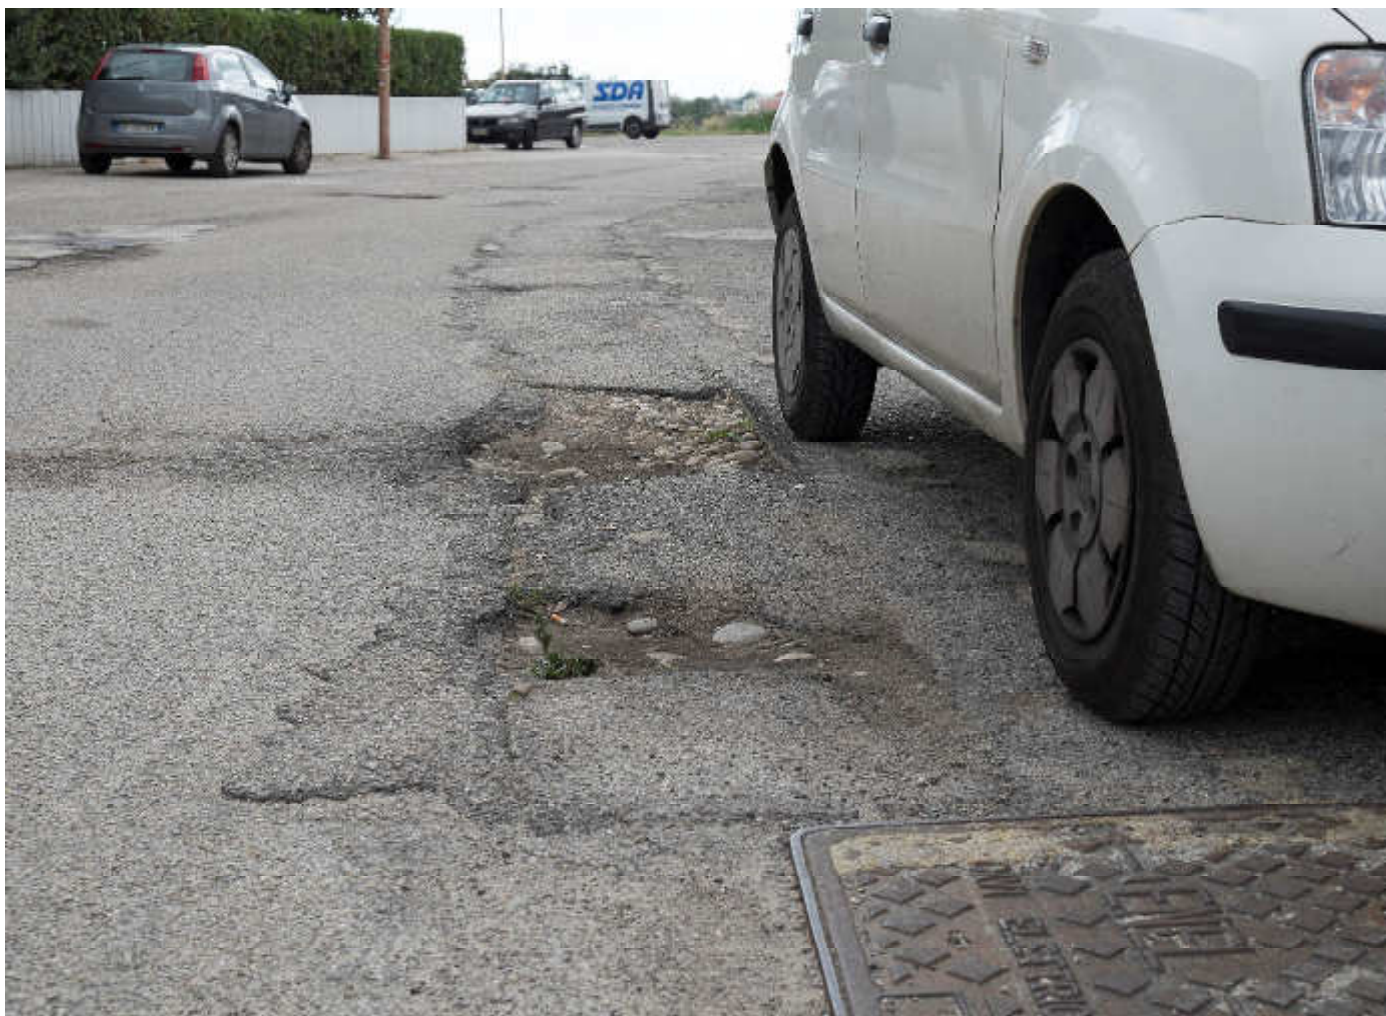
Profondità massima: cm. 11  
 Dimensione area insidiosa: cm. 100 X 150  
 Note: Asfalto sconnesso con buche poco visibili

Scheda 20 - Fotografia n° 1 STATO DELL'ASFALTO

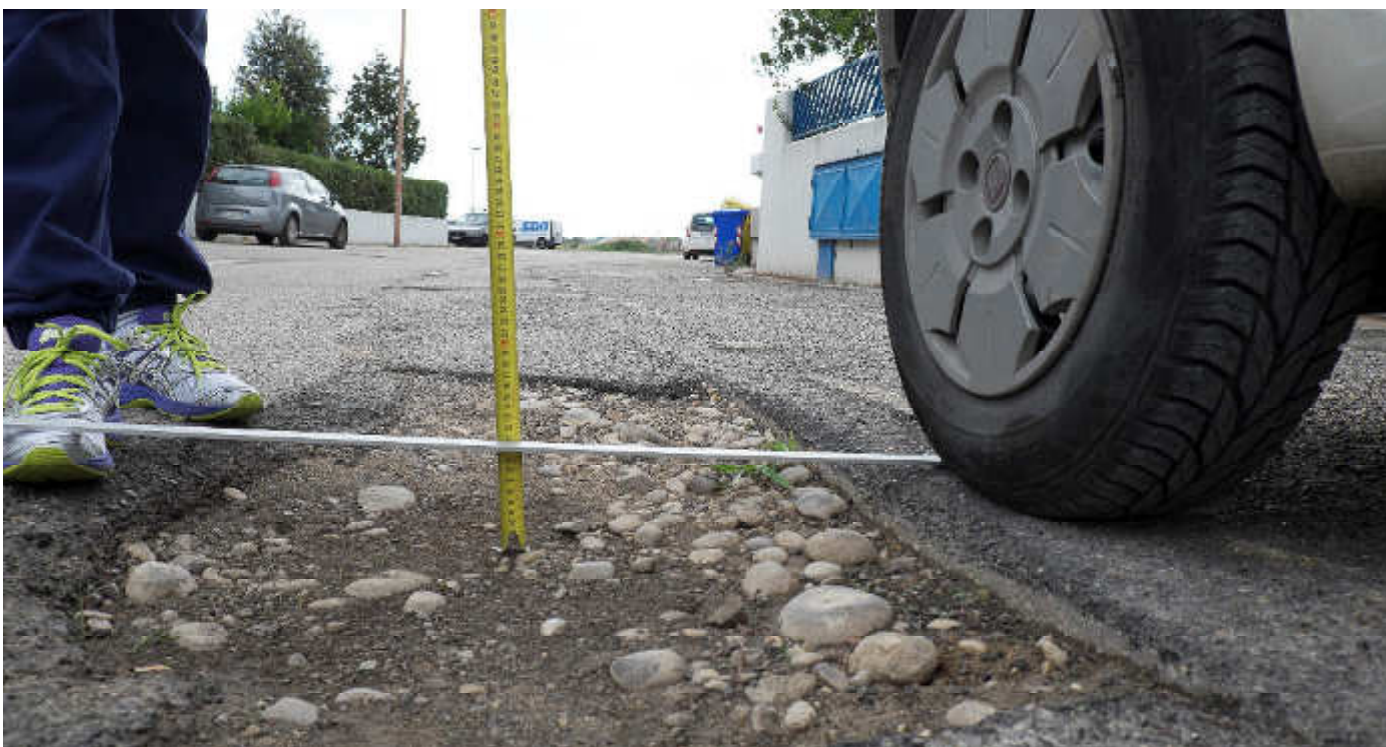
Scheda 20 - Fotografia n° 2 MISURAZIONE PROFONDITA' BUCA

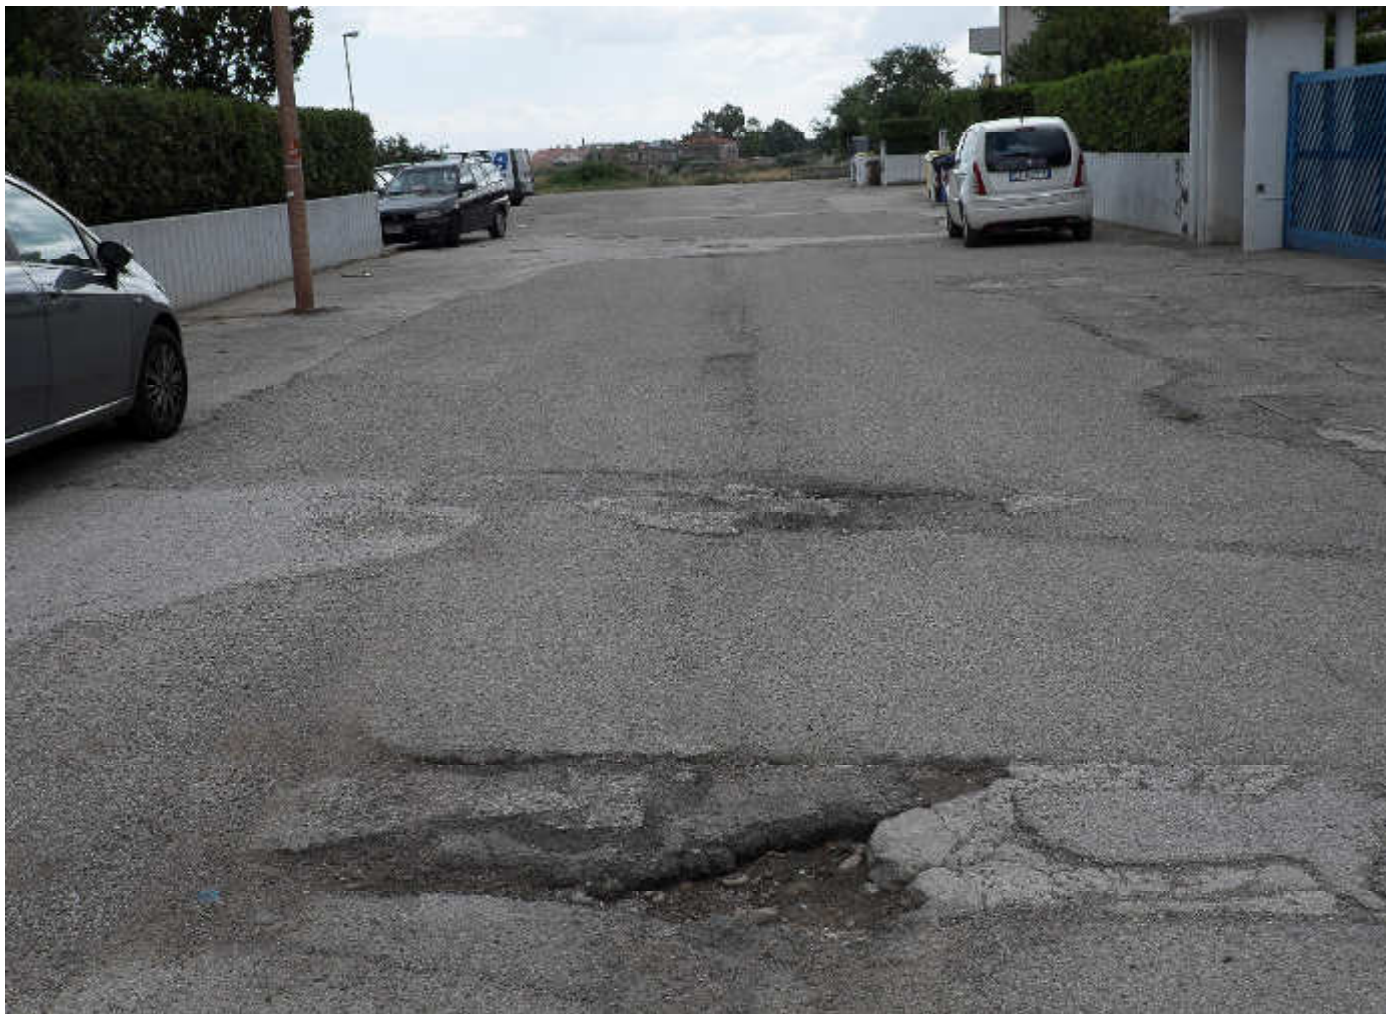
Note: Asfalto dissestato con buche al centro della strada

Scheda 21 - Fotografia n° 1 STATO DELL'ASFALTO

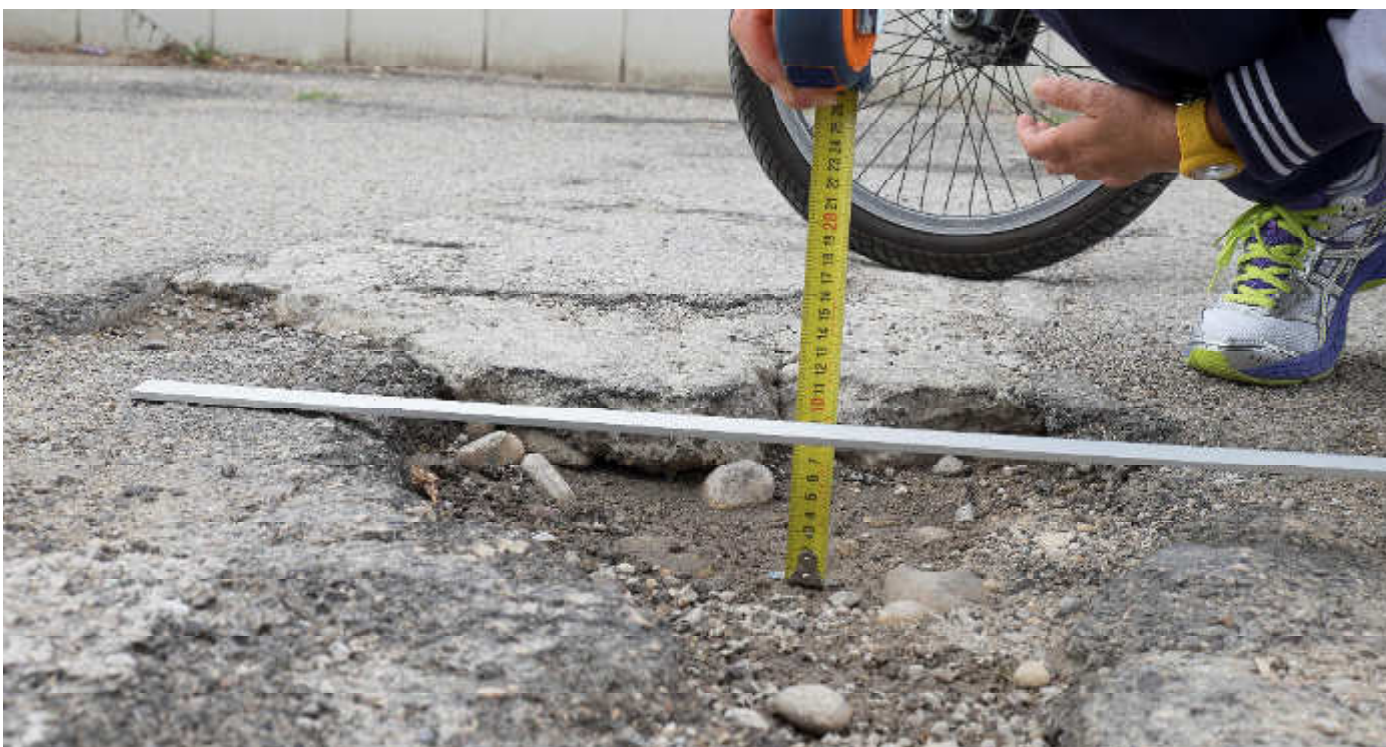
Scheda 21 - Fotografia n° 2 MISURAZIONE PROFONDITA' BUCA

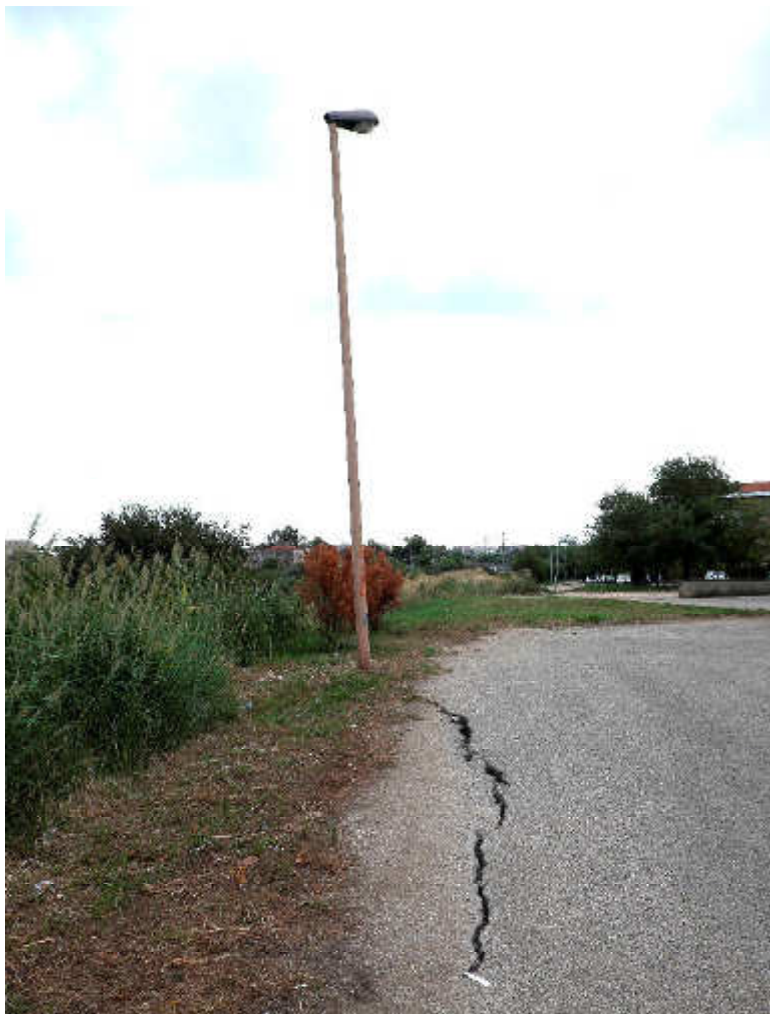
Note: Palo dell'illuminazione pubblica inclinato su terreno in stato di frana. Pericolo per la parte sottostante dove percorrono motoveicoli sulla statale/tangenziale di termoli.

Scheda 22 - Fotografia n° 1

STATO DELL'ASFALTO PER CEDIMENTO FRANOSO

Scheda 22- Fotografia n° 2

EFFETTO PER DISTACCAMENTO FRANOSO

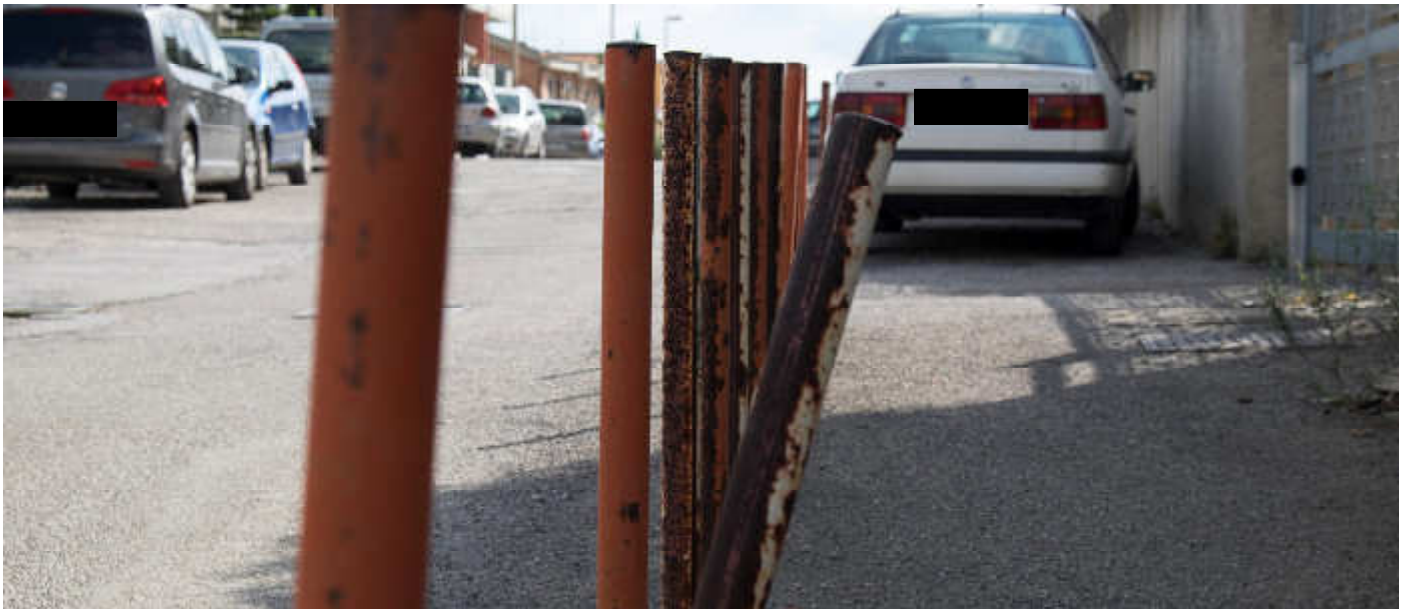
Note: Pali di cantiere lungo le carreggiate che rappresentano ostacolo ed insidia per pedoni e mezzi. Molti di questi pali non sono eretti creando ulteriore ostacolo per pedoni, cicli e motocicli. Altri sono stati divelti con la parte restante nel terreno che sporge sul manto stradale creando il pericolo di inciampare per i pedoni e di danno ai pneumatici dei mezzi.

Scheda 23- Fotografia n° 3 INSIDIA STRADALE DEI PALI DI CANTIERE CON EVIDENTE DISALLINEAMENTO

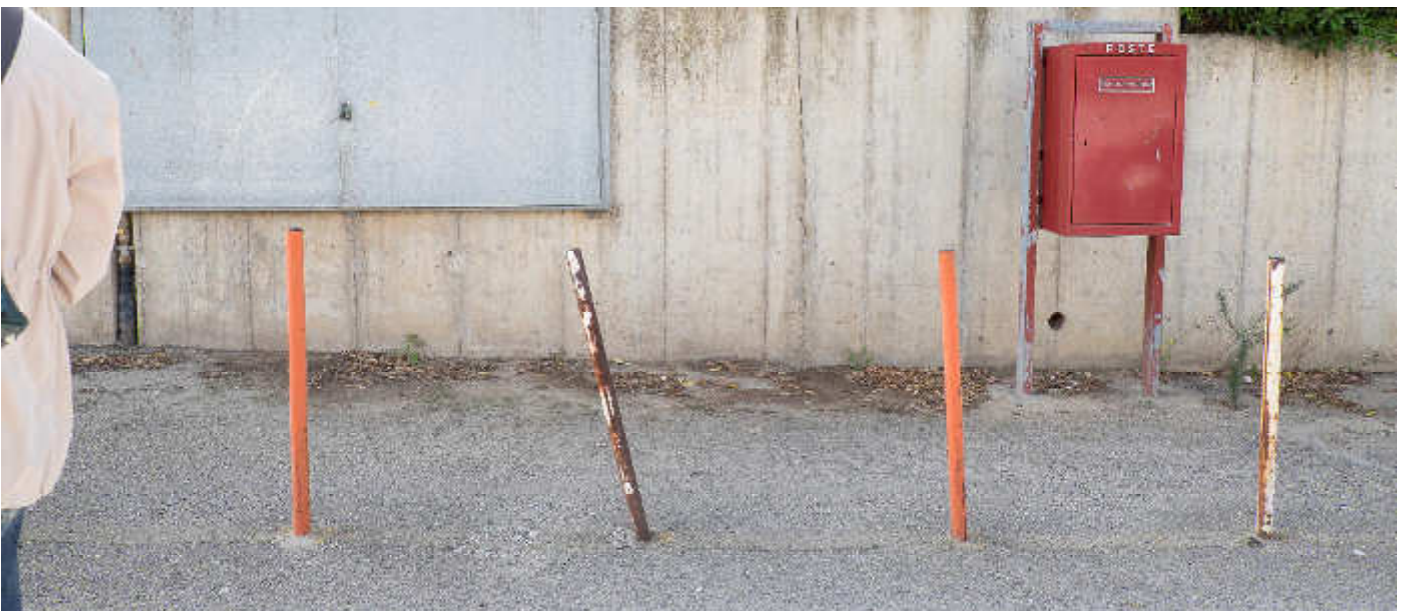
Scheda 23- Fotografia n° 4 INSIDIA STRADALE DEI PALI DI CANTIERE CON EVIDENTE DISALLINEAMENTO

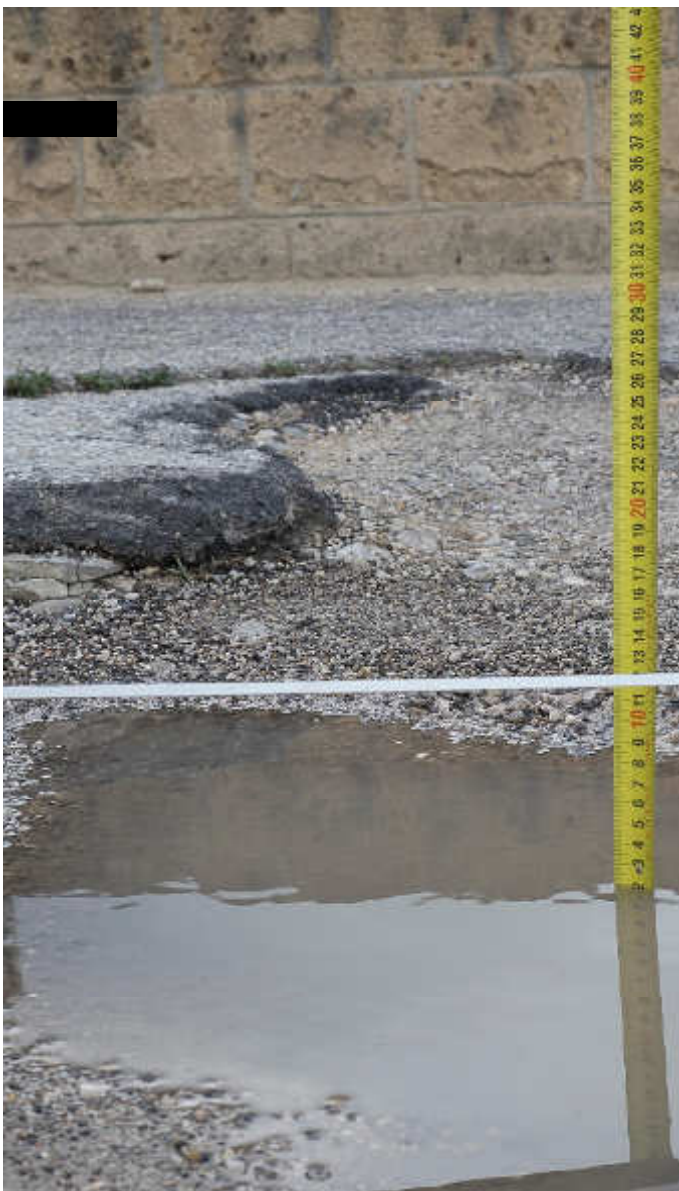
Note: Asfalto sconnesso con dislivello e buche, particolarmente soggetto ad allagamenti

Scheda 24- Fotografia n° 3 MISURAZIONE PROFONDITA' DELLA BUCA SISTEMATICAMENTE ALLAGATA E POCO VISIBILE DOPO LE PIOGGIE

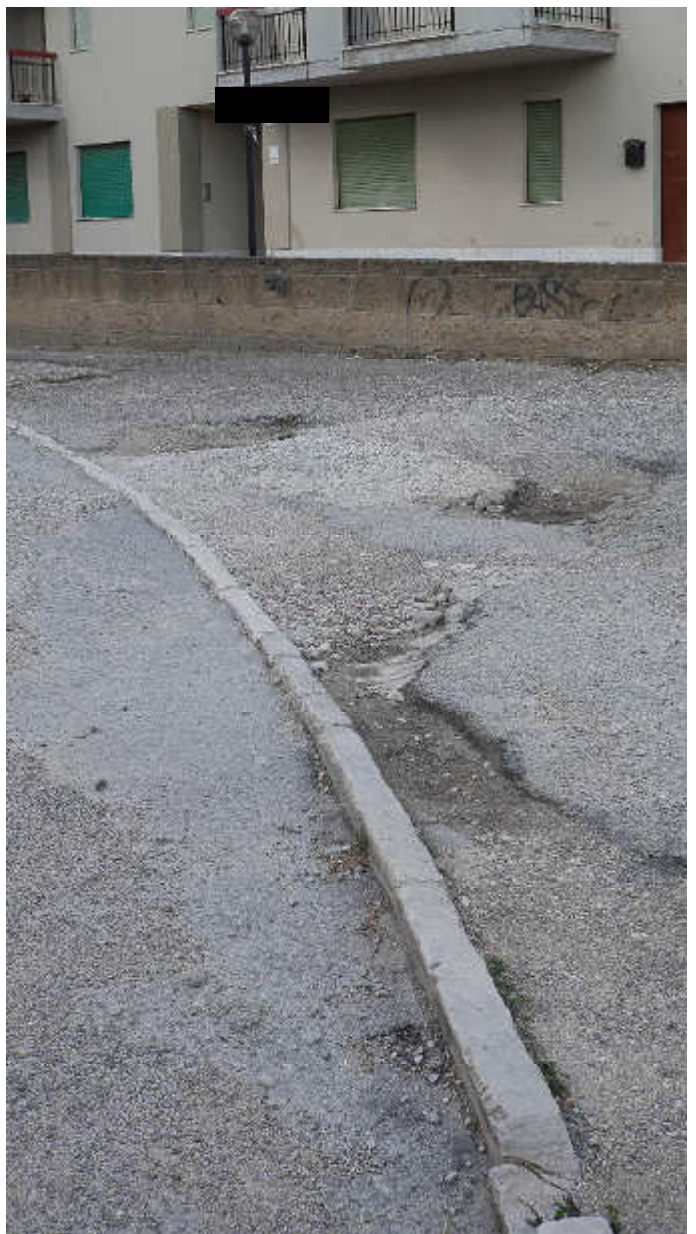
Scheda 24- Fotografia n° 4 STATO DELL'ASFALTO

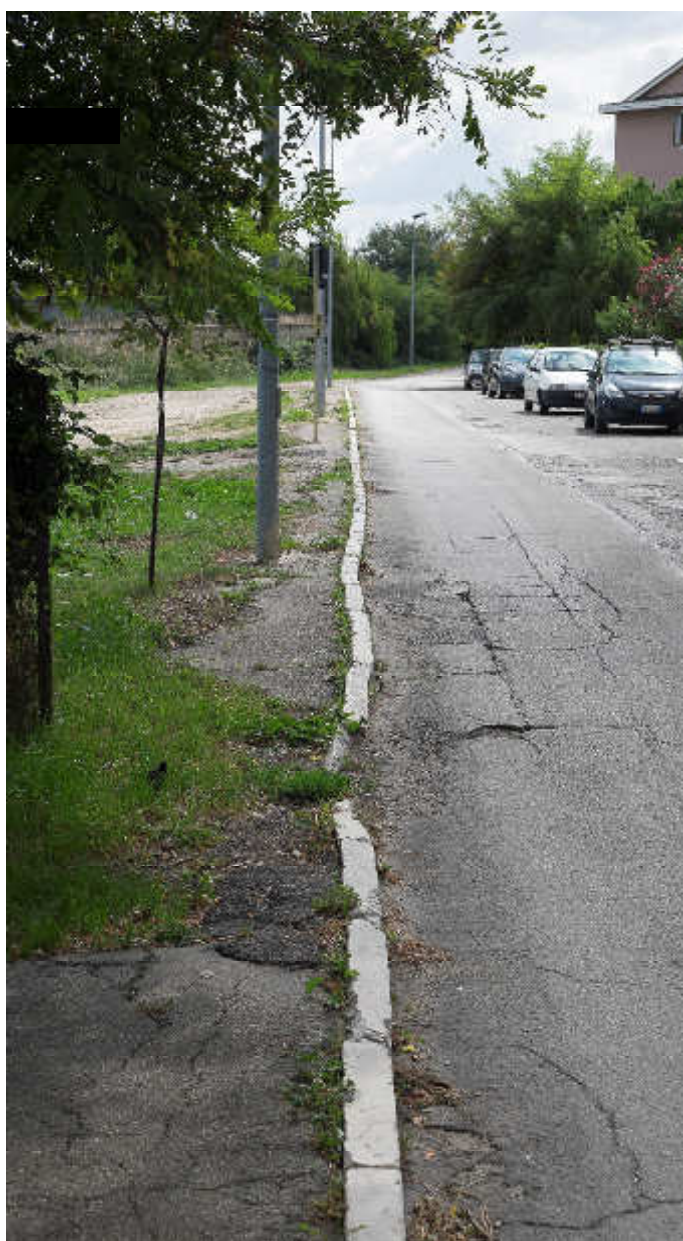
Note: Termine della carreggiata non delineato in gran parte, ove delineato la pavimentazione è sconnessa

Scheda 25- Fotografia n° 1 PAVIMENTAZIONE SCONNESSA

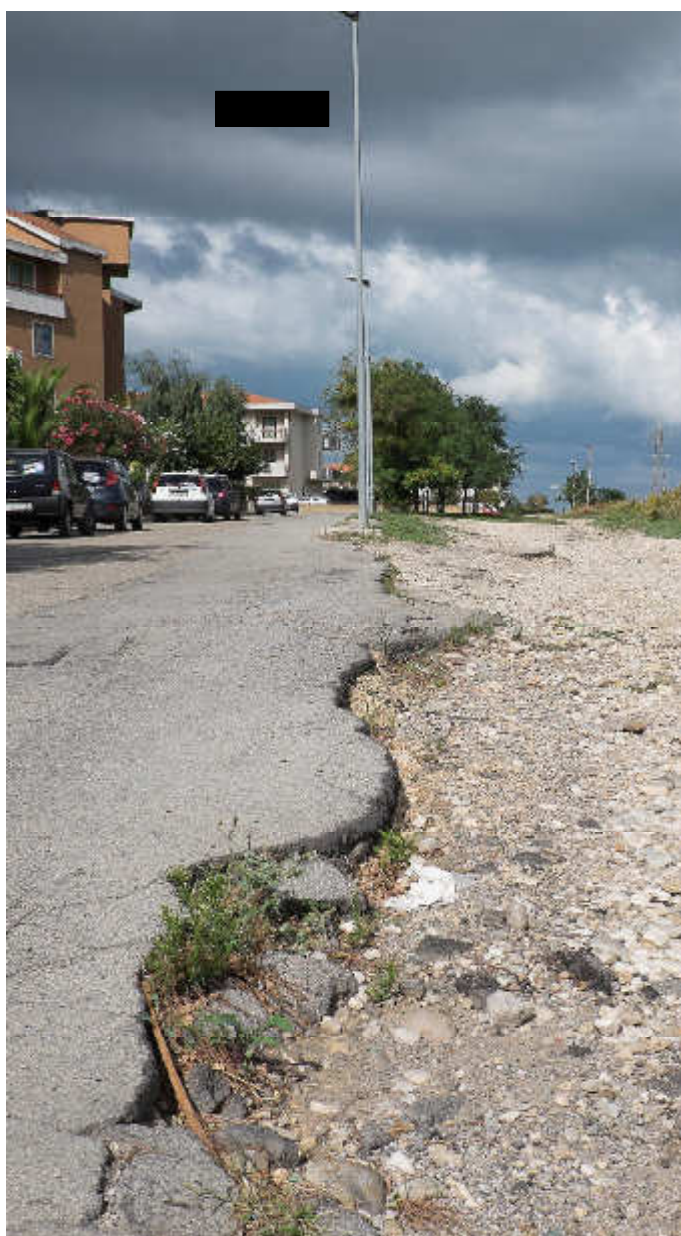
Scheda 25- Fotografia n° 4 TERMINE DI CARREGGIATA NON DELINEATO

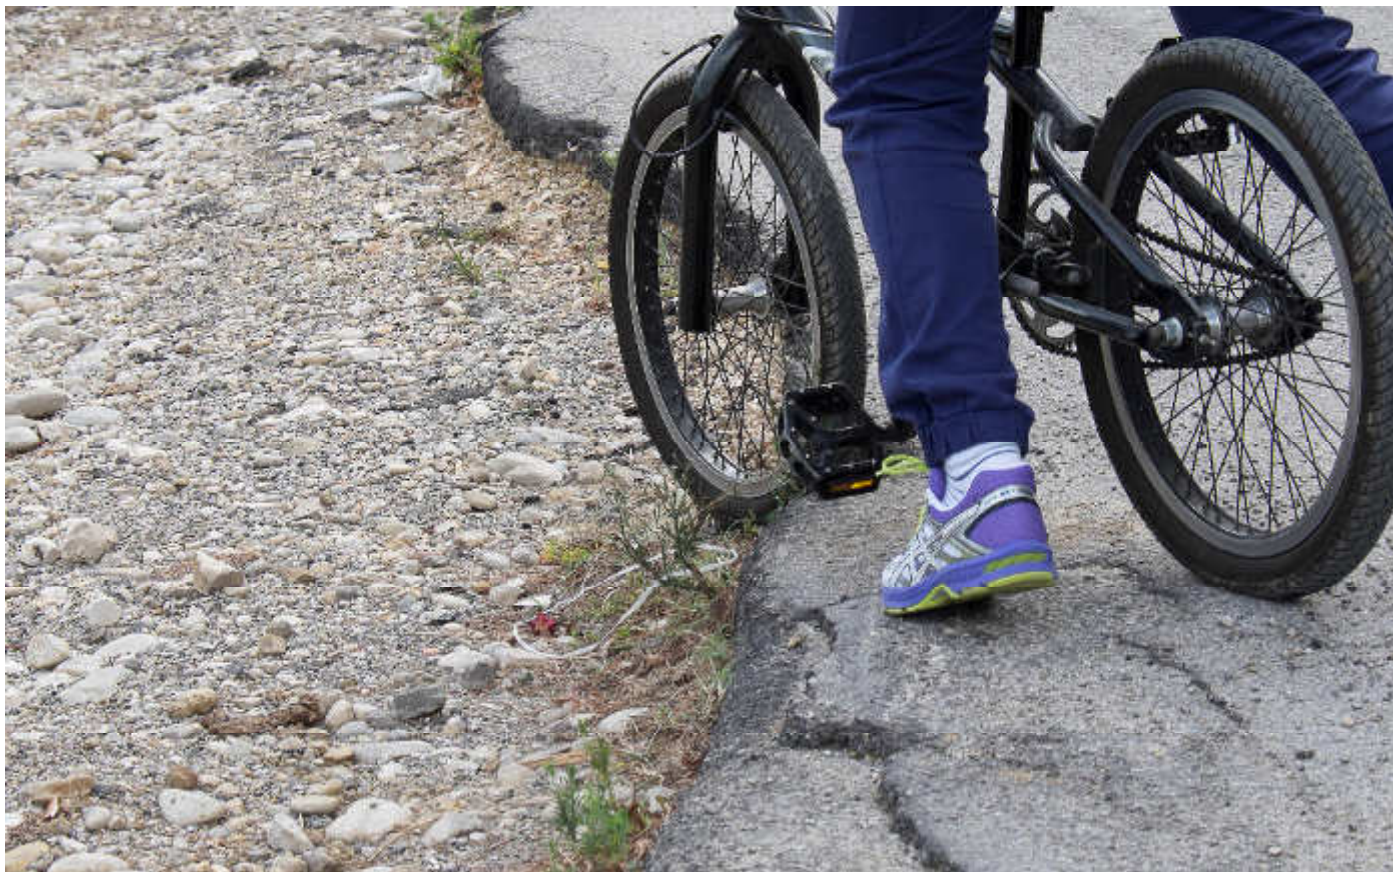
Scheda 25- Fotografia n° 3 ESEMPIO SITUAZIONE DI PERICOLO

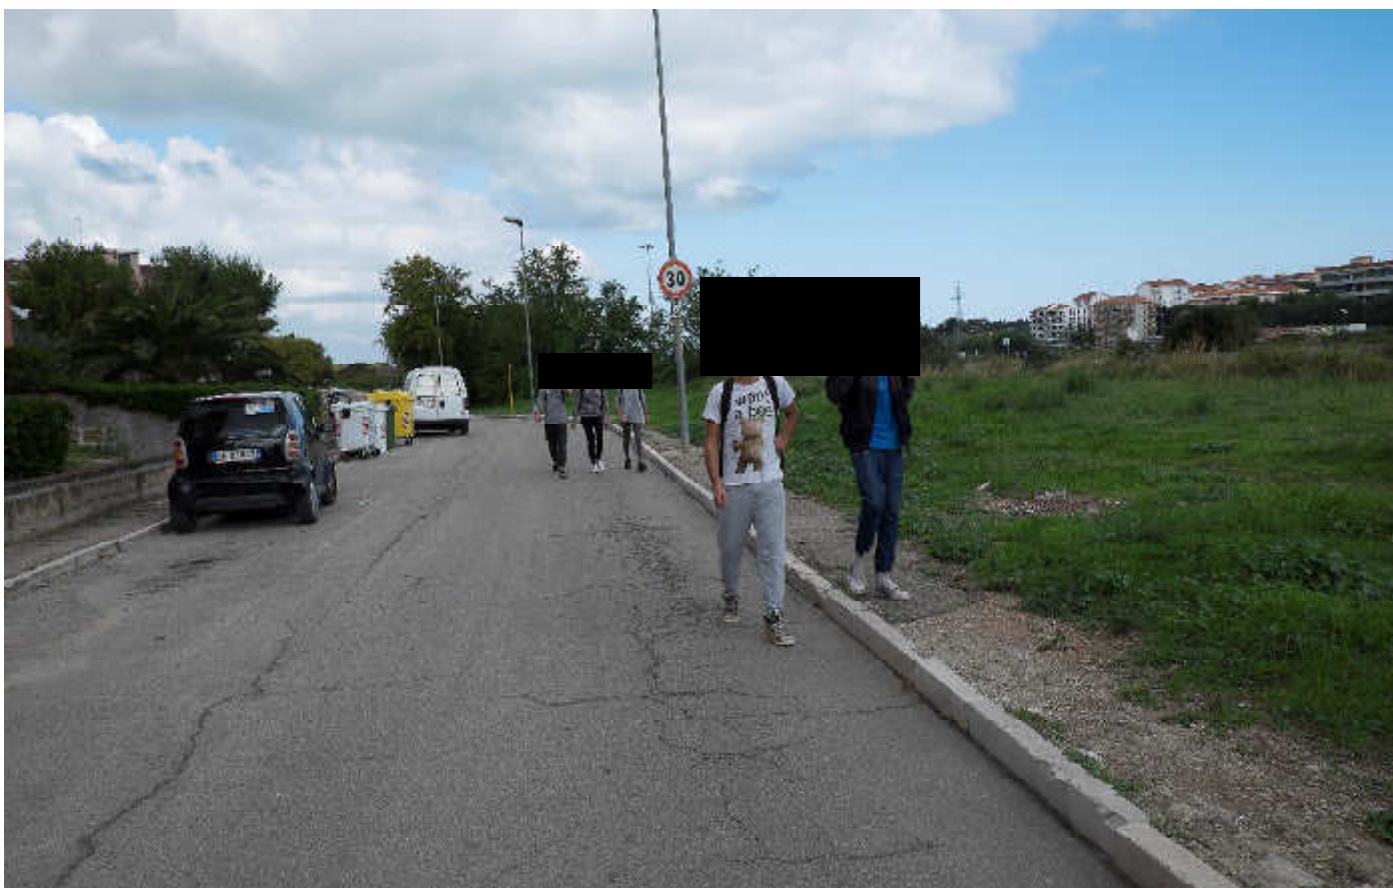
Scheda 25- Fotografia n° 5 STATO INESISTENZE DELLA ZONA PEDONALE

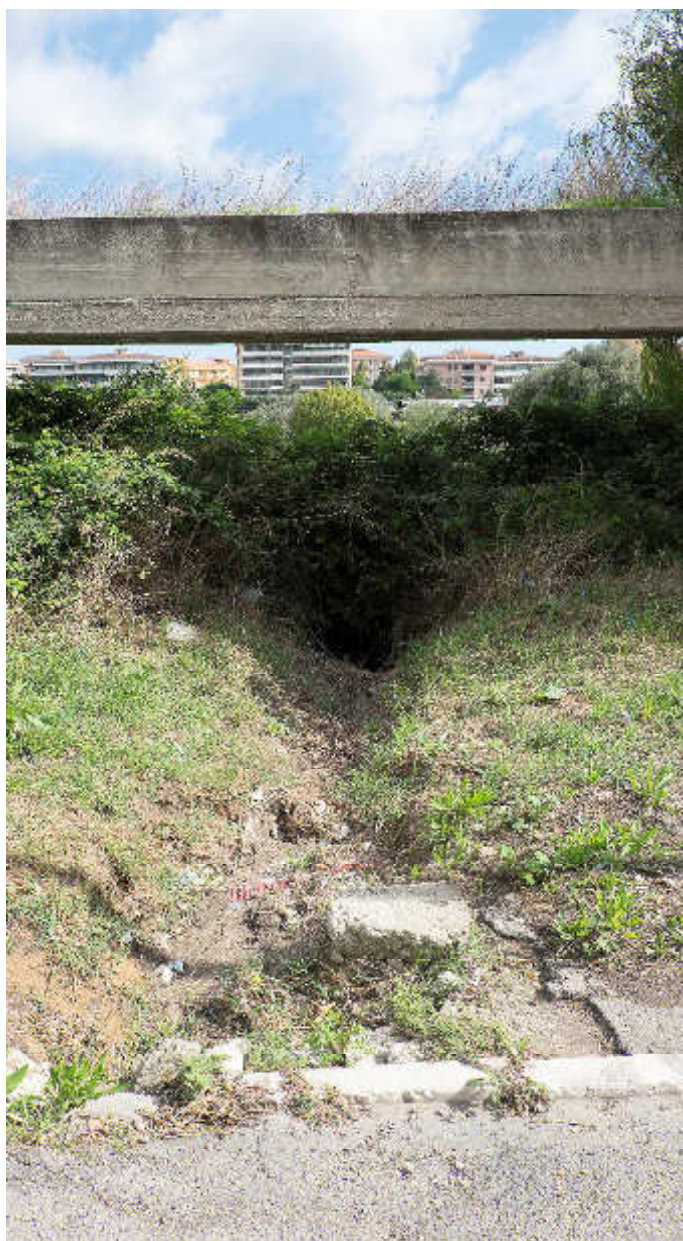
Note: Situazione di pericolo e di dissesto geologico

Scheda 26 Fotografia n° 1 TERRENO FRANOSO

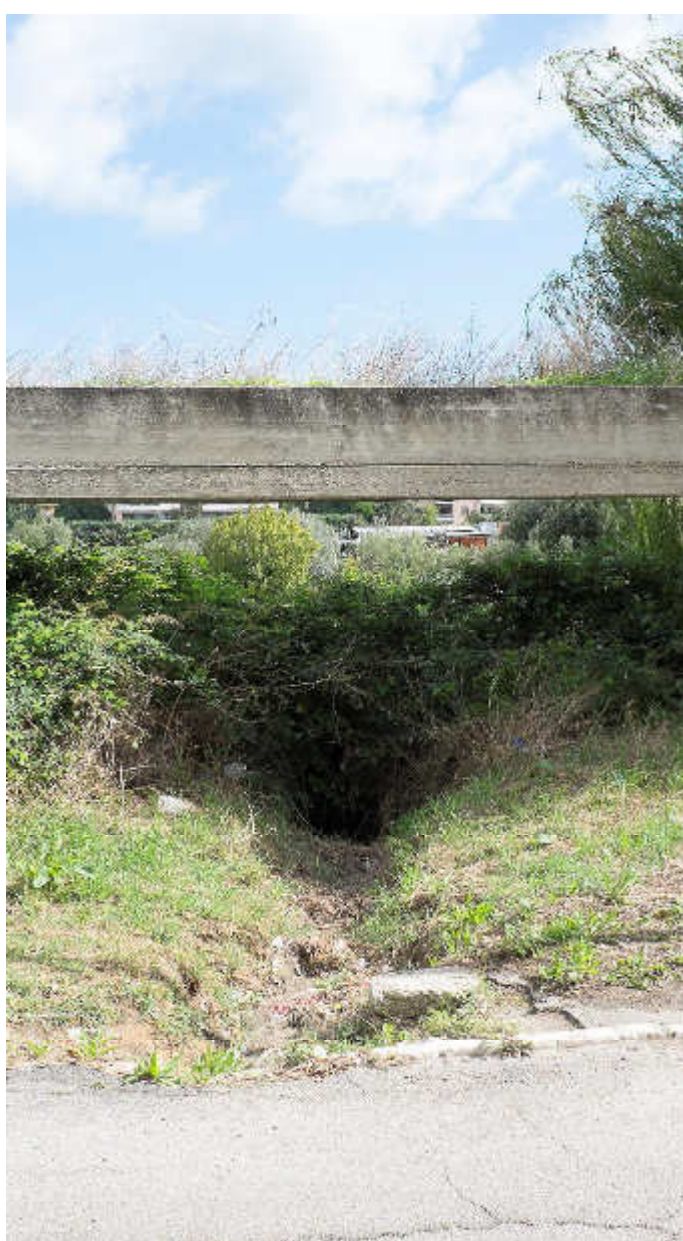
Scheda 26- Fotografia n° 2 TERRENO FRANOSO
