# Ammaloramento pavimentazione stradale ed altre insidie in Via Udine - Termoli

Relazione fotografica mappata

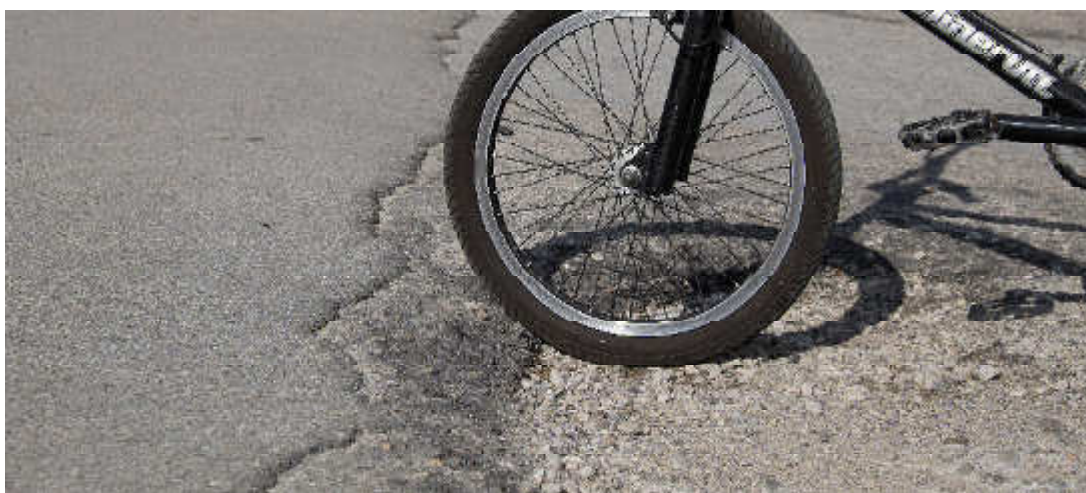
Localizzazione: **Via Udine; incrocio Via Venezia**GPS: **N 41°59'47,44"** **E 14°58'22,36"**
☐ Buca ☒ Dislivello ☐ Altro insidia ☐ Pericolo

Profondità massima: cm. 11

Dimensione area insidiosa: cm. 70 X 100

Note: Dislivello nell'unione dei manti stradali.

Il dislivello è causato dalla posa dei diversi manti stradali eseguiti e posati in Via Venezia e non raccordati con la traversa perpendicolare di Via Udine.

Scheda 1 - Fotografia n° 3 - **ESEMPIO SITUAZIONE DI PERICOLO**

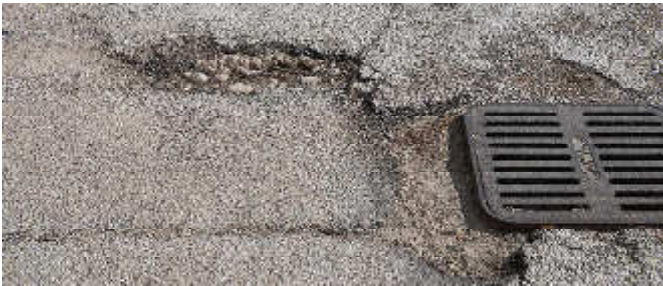
Note: Due buche adiacenti in prossimità del tombino per lo scarico delle acque bianche al centro della strada.

Scheda 2 - Fotografia n° 2 - **STATO DELL'ASFALTO**

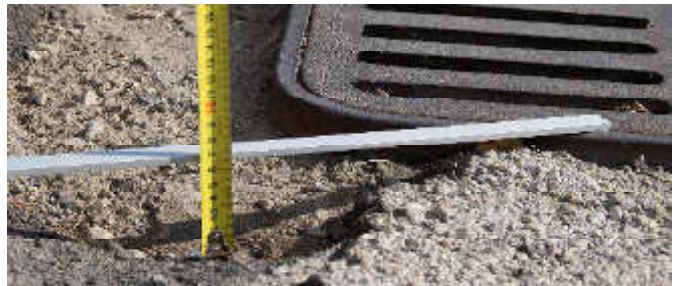
Profondità massima: cm. 8

Scheda 2 - Fotografia n° 3 - **MISURAZIONE PROFONDITA' DELLA BUCA**

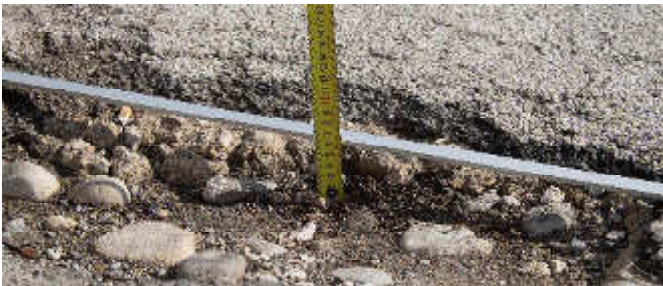
Scheda 2 - Fotografia n° 4 - **MISURAZIONE PROFONDITA' DELLA BUCA**

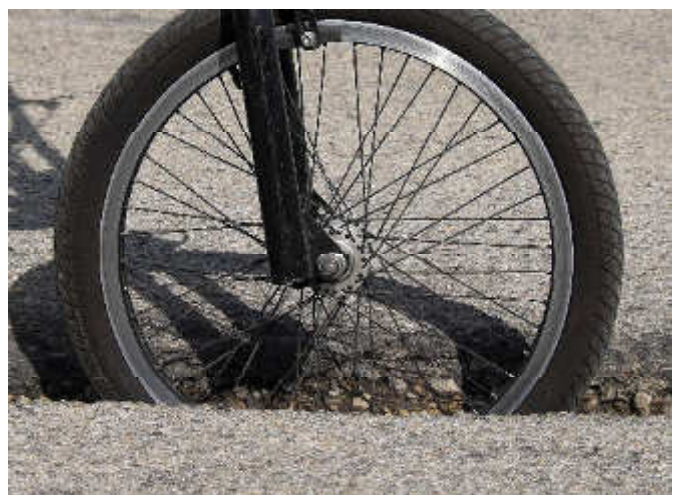
Profondità massima: cm. 16  
 Dimensione area insidiosa: cm. 110 X 40  
 Note: Buca al centro della strada

Scheda 3 - Fotografia n° 4 - **ESEMPIO SITUAZIONE DI PERICOLO**

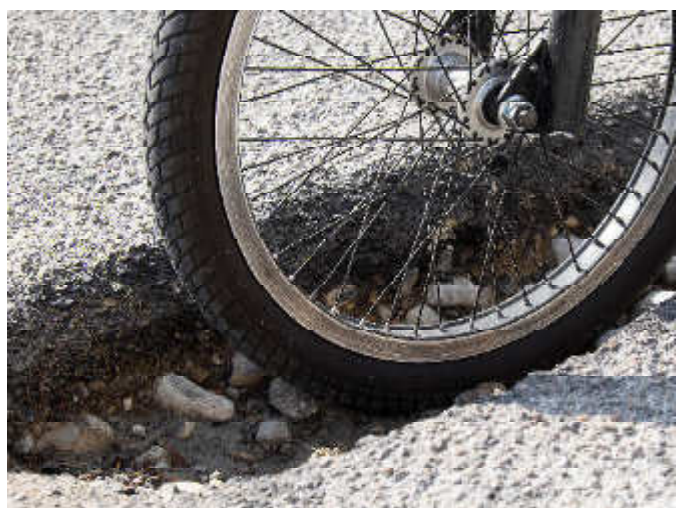
Scheda 3 - Fotografia n° 5 - **ESEMPIO SITUAZIONE DI PERICOLO**

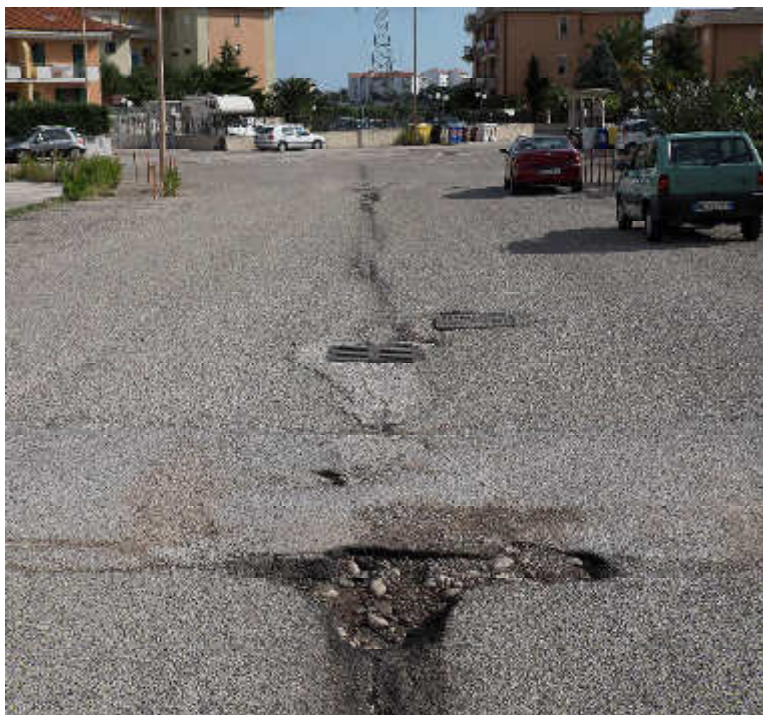
Profondità massima: cm. 16  
 Dimensione area insidiosa: cm. 110 X 40  
 Note: Buca al centro della strada

Scheda 4 - Fotografia n° 1 - **STATO DELL'ASFALTO**

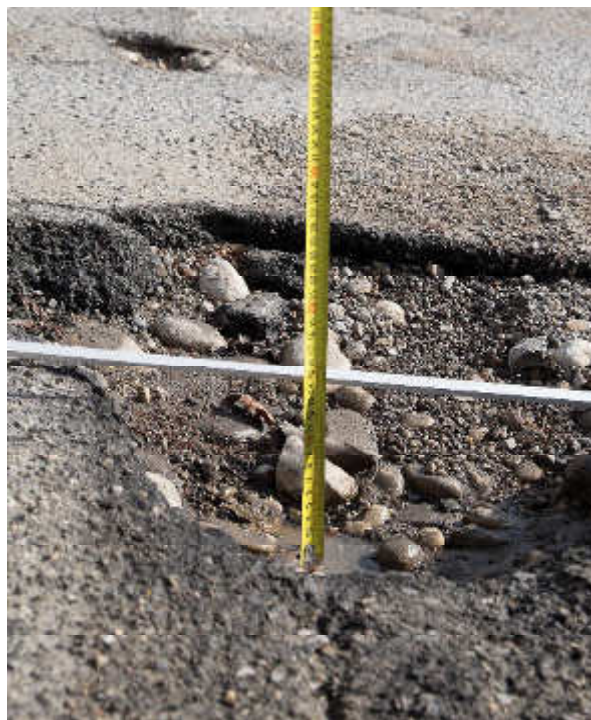
Scheda 4 - Fotografia n° 2  
**MISURAZIONE PROFONDITA' DELLA BUCA**

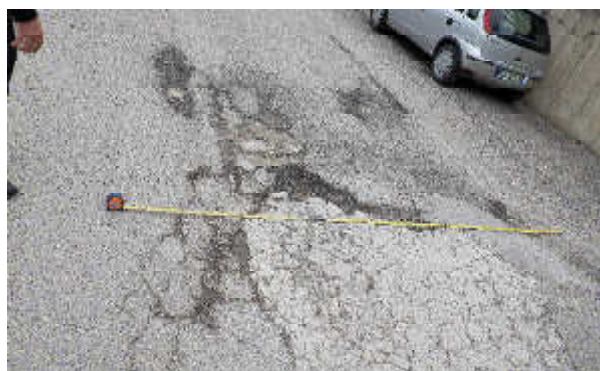
Fotografia n° 3 MISURAZIONE INSIDIA STRADALE

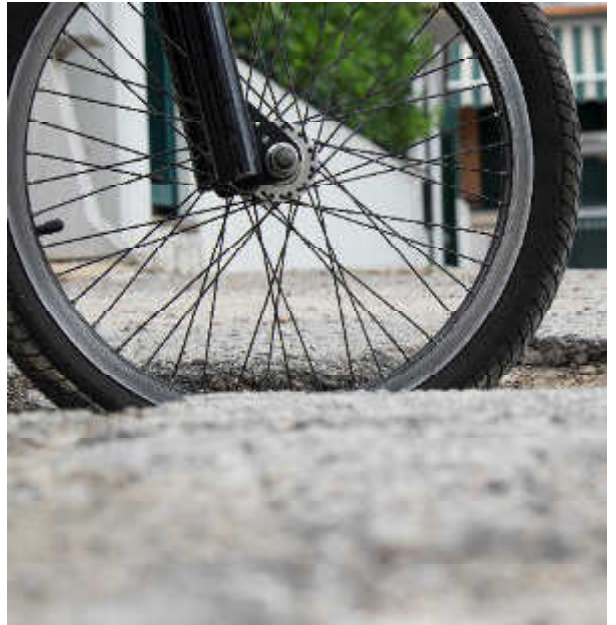
Fotografia n° 2 ESEMPIO SITUAZIONE DI PERICOLO

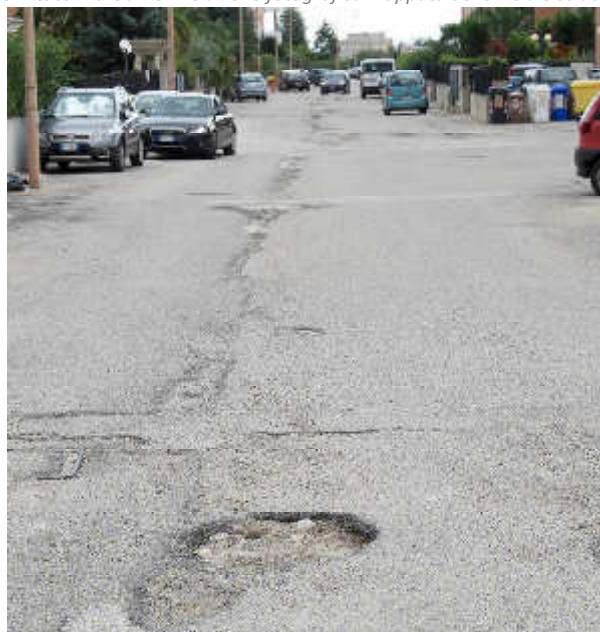
Note: Manto stradale sconnesso in prossimità del tombino  
Enel e buca in centro strada

Fotografia n° 2 BUCA AL CENTRO DELLA STRADA

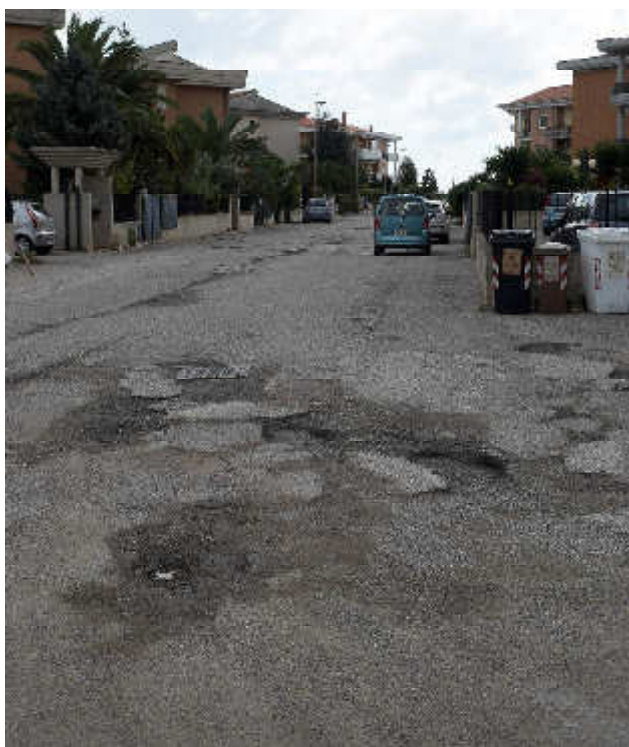
| Note: | Asfalto sconnesso con presenza di buche poco visibili |

Scheda 15 - Fotografia n° 2 STATO DELL'ASFALTO

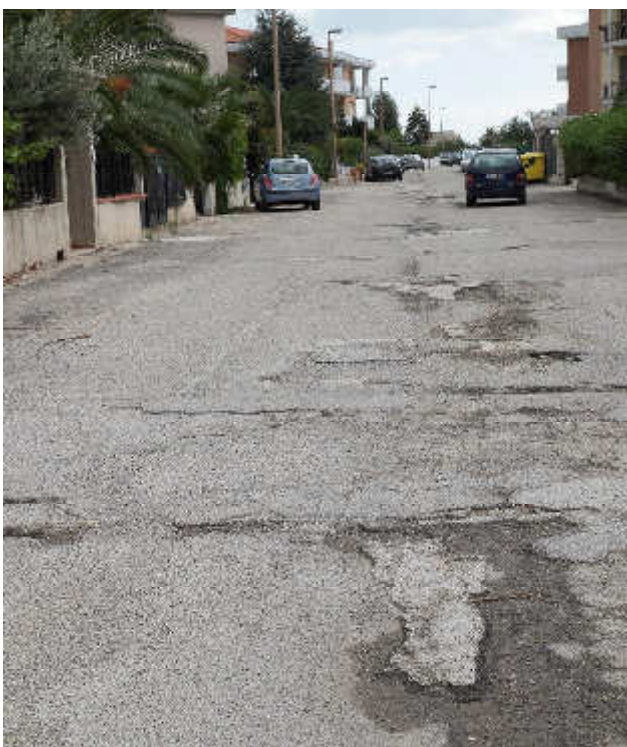
Note: Asfalto sconnesso con buche al centro della strada e in prossimità di tombini

Scheda 16 - Fotografia n° 2 STATO DELL'ASFALTO

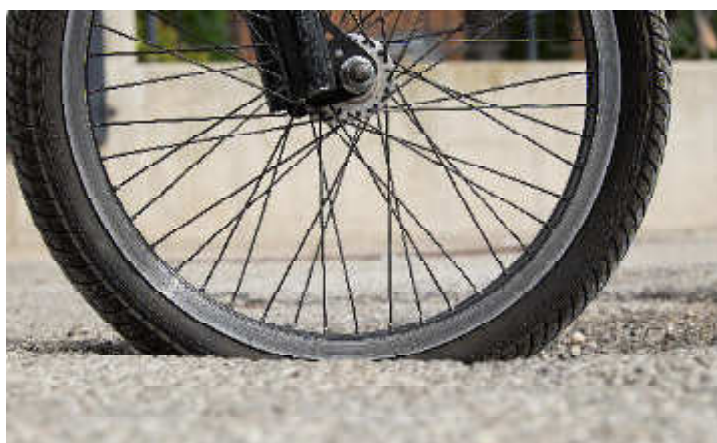
Note: Buche al centro della strada ed in prossimità di tombini

Scheda 17 - Fotografia n° 2 ESEMPIO SITUAZIONE DI PERICOLO

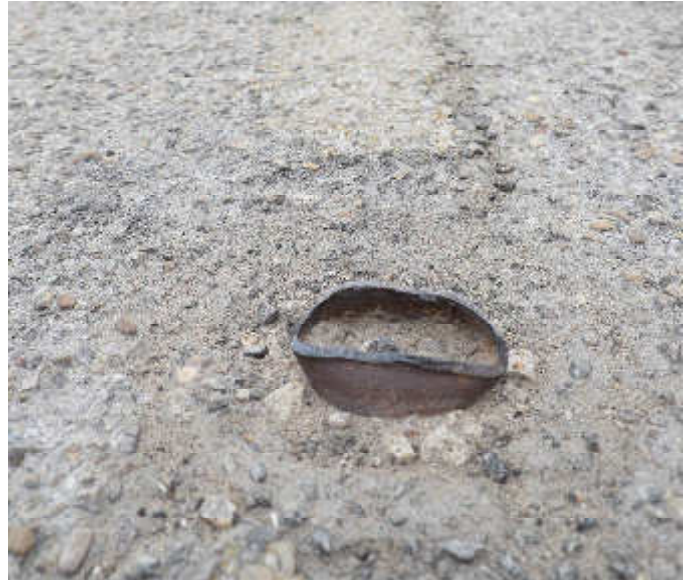
Scheda 23 - Fotografia n° 1

Note: Pali di cantiere lungo le carreggiate che rappresentano ostacolo ed insidia per pedoni e mezzi. Molti di questi pali non sono eretti creando ulteriore ostacolo per pedoni, cicli e motocicli. Altri sono stati divelti con la parte restante nel terreno che sporge sul manto stradale creando il pericolo di inciampare per i pedoni e di danno ai pneumatici dei mezzi.

Scheda 23- Fotografia n° 1 STATO DELL'AFALTO CON RESTI DEI PALI IN METALLO SPORGENTI IN SUPERFICE ALLA STRADA

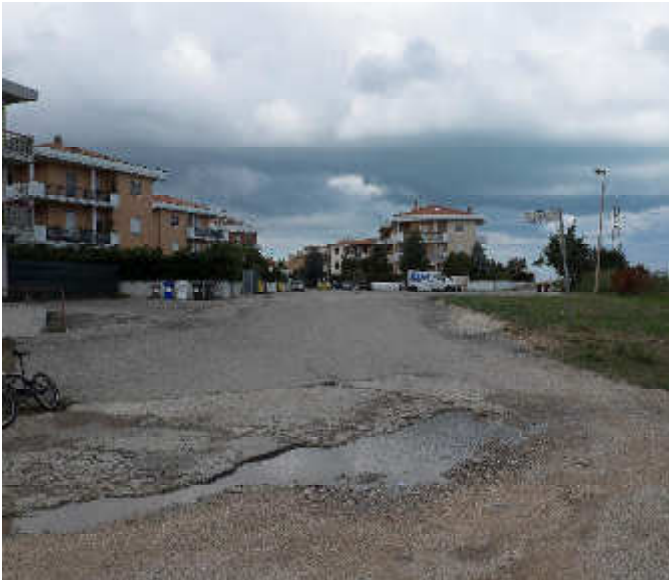
Scheda 24 - Fotografia n° 1

Note: Asfalto sconnesso con dislivello e buche, particolarmente soggetto ad allagamenti

Scheda 24- Fotografia n° 1 STATO DELL'ASFALTO

Scheda 24- Fotografia n° 1 MISURAZIONE INSIDIA

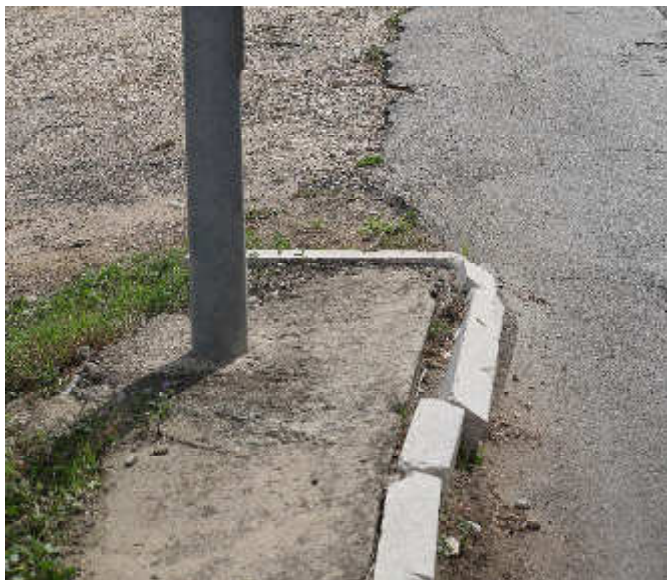
Scheda 25- Fotografia n° 2 PAVIMENTAZIONE SCONNESSA

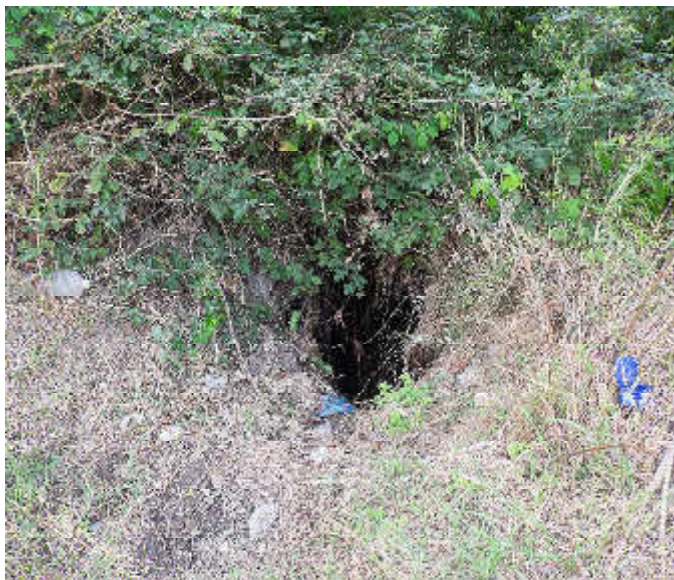
Scheda 25 - Fotografia n° 3

Scheda 26- Fotografia n° 3 TERRENO DISSESTATO
