# Ammaloramento pavimentazione stradale ed altre insidie in Via Udine - Termoli

Relazione fotografica mappata

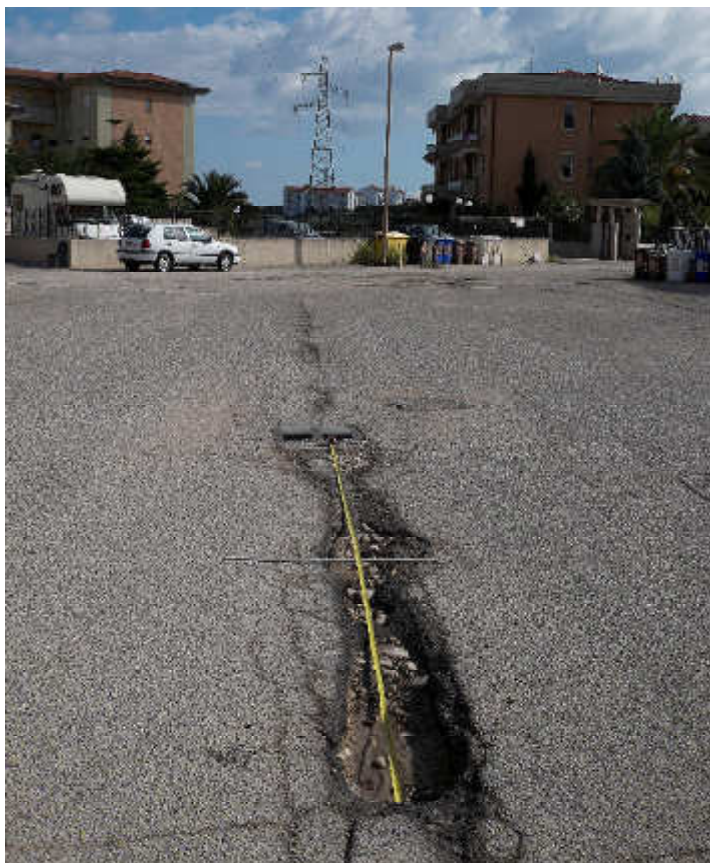
Profondità massima: cm. 14  
Dimensione area insidiosa: cm. 550 X 70  
Note: Buca al centro della strada

Scheda 5 - Fotografia n° 1 - **MISURAZIONE BUCA**

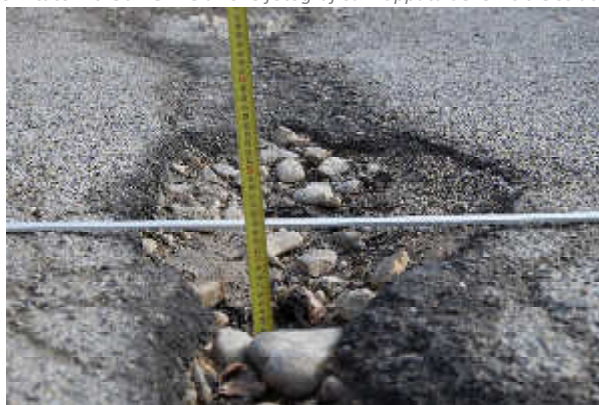
Scheda 5 - Fotografia n° 2 - **PROFONDITA'**

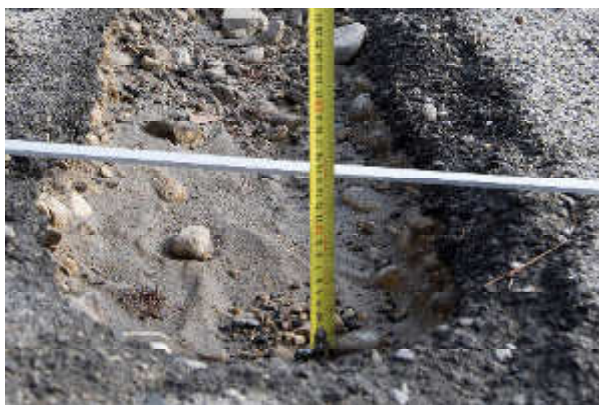
Scheda 5 - Fotografia n° 3 - **PROFONDITA'**

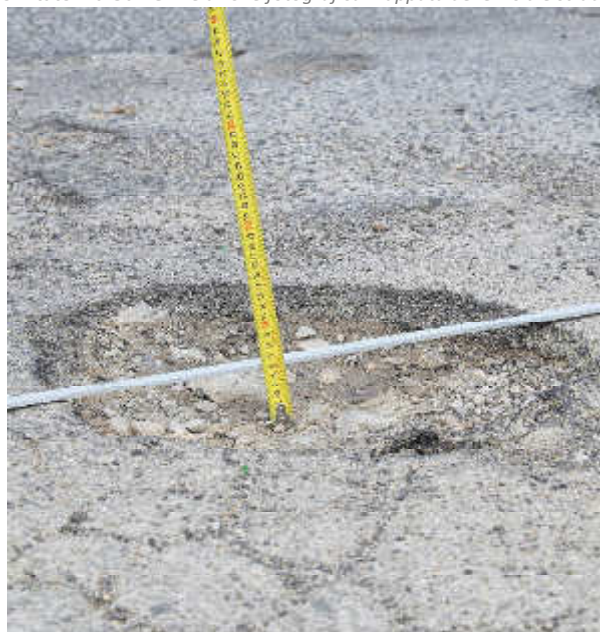
Alla soglia dell'incrocio con Via del Mare il manto stradale è totalmente ammalorato con numerose buche dalla profondità media di 6 cm e dalle dimensioni come da campione rilevato

Fotografia n° 2 - **MISURAZIONE BUCA**

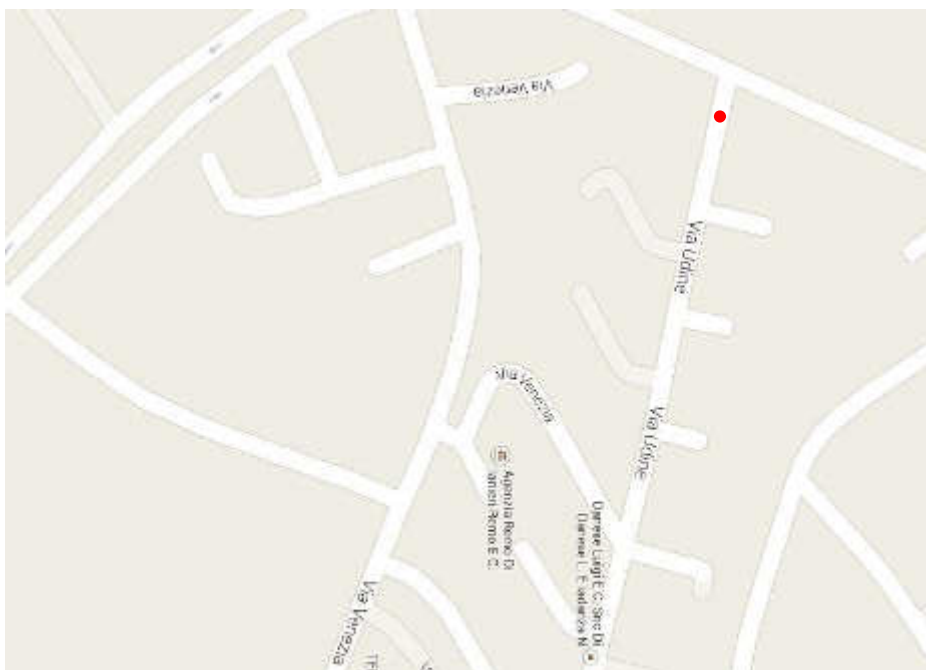
Note: Una buca trasversale alla strada in prossimità dell'incrocio di Via del Mare e dei civici 126-128 è di dimensioni tali da non poter essere evitata dai mezzi e dai pedoni. E' stata più volte riempita con materiale di fortuna, la sua profondità è mediamente di 9 cm.

Fotografia n° 1 - MISURAZIONE BUCA

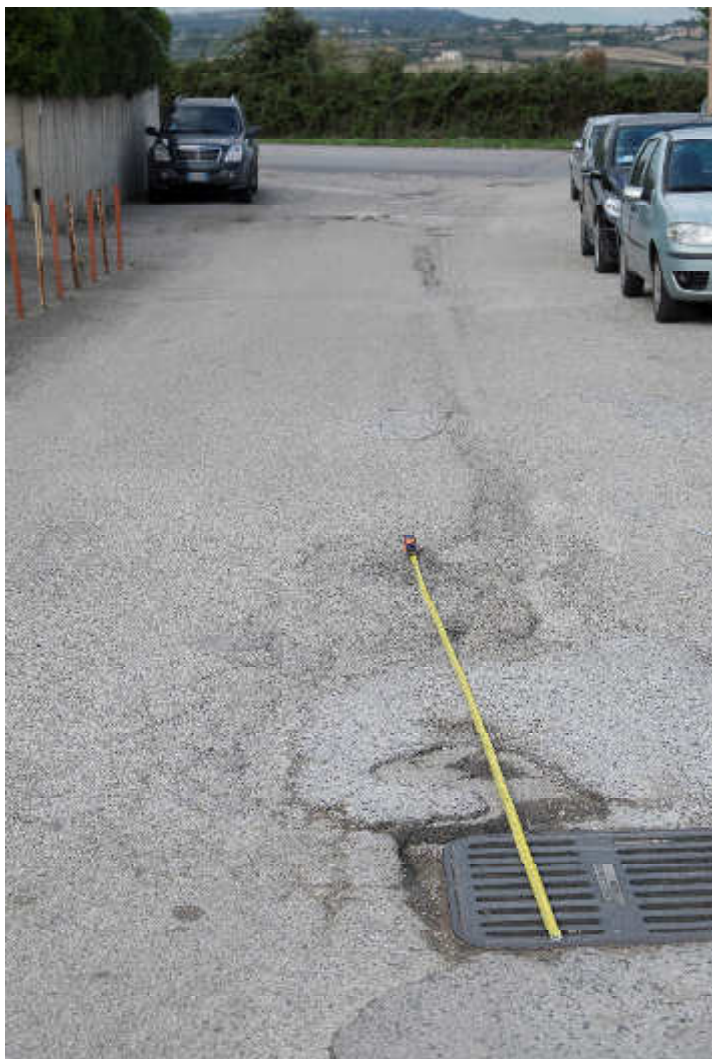
Una buca lunga la strada in prossimità dell'incrocio di Via del Mare e del civico 87 è di dimensioni tali da non poter essere evitata dai mezzi e dai pedoni. E' stata più volte riempita con materiale di fortuna, la sua profondità è mediamente di 6 cm.

Fotografia n° 1—STATO DELL'ASFALTO

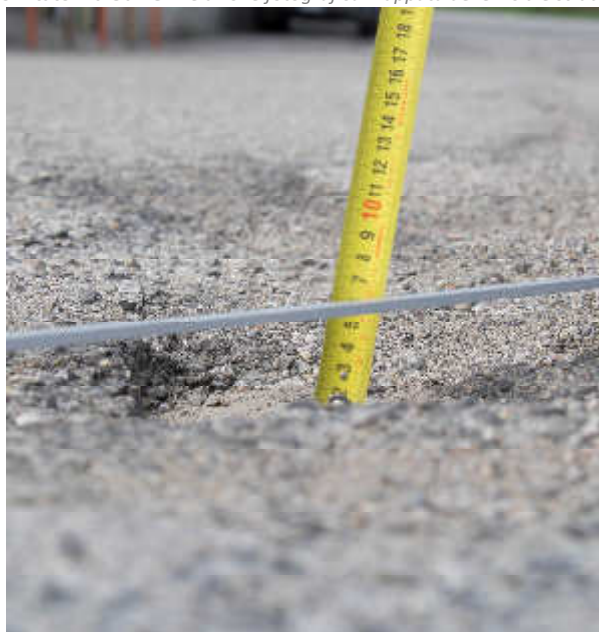
Fotografia n° 2 MISURAZIONE BUCA

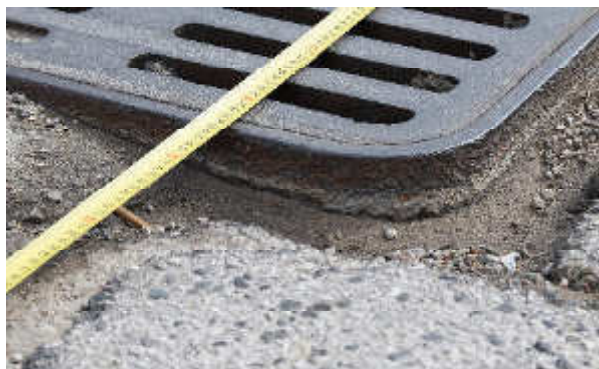
Alto elemento di pericolo è la mancanza di manto stradale in prossimità del tombino delle acque bianche invisibile in presenza di acqua piovana.

Fotografia n° 3 DISLIVELLO TOMBINO

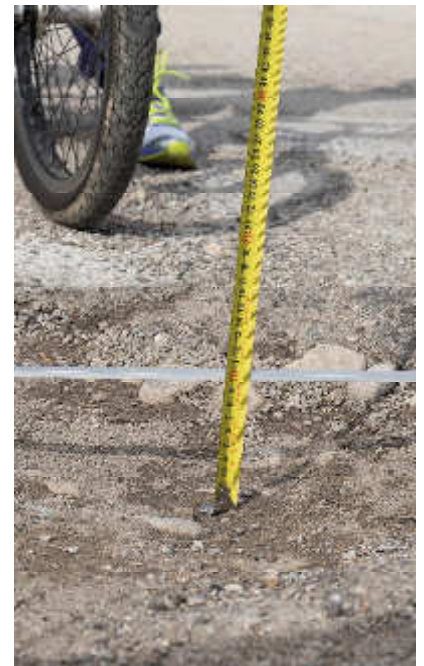
Profondità massima: cm. 11

Dimensione area insidiosa: cm. 100 X 100

Fotografia n° 1 MISURAZIONE BUCA

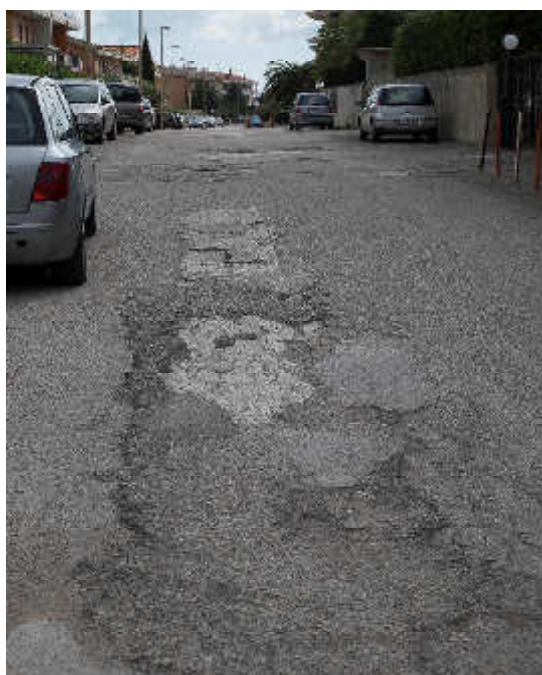
Profondità massima: cm. 11  
Dimensione area insidiosa: cm. 140 X 1200  
Note: Asfalto dissestato

Fotografia n° 2 - STATO DELL'ASFALTO

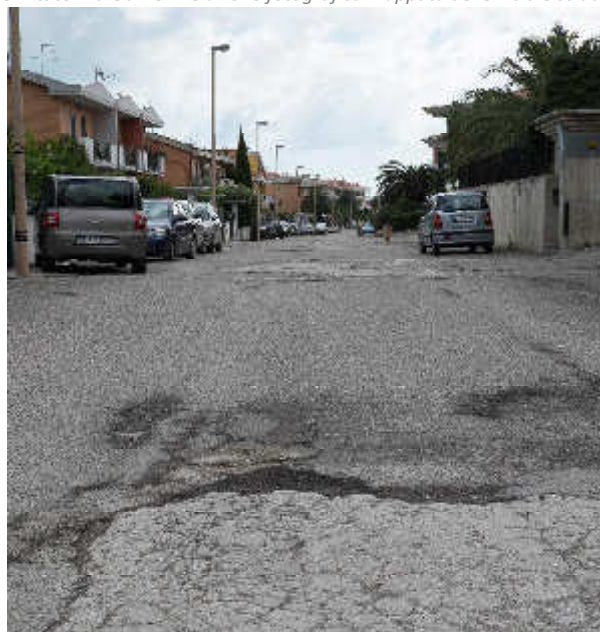
Fotografia n° 2 STATO DELL'ASFALTO

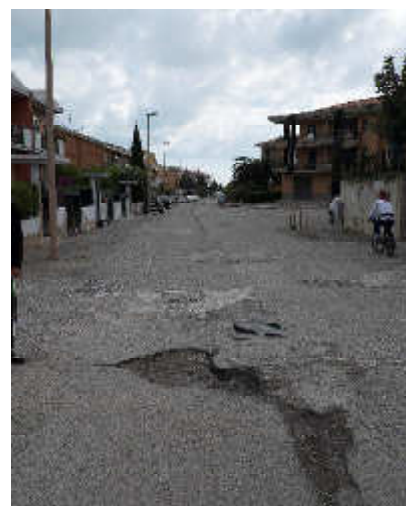
Fotografia n° 1

Note: Manto stradale sconnesso con buca poco visibile

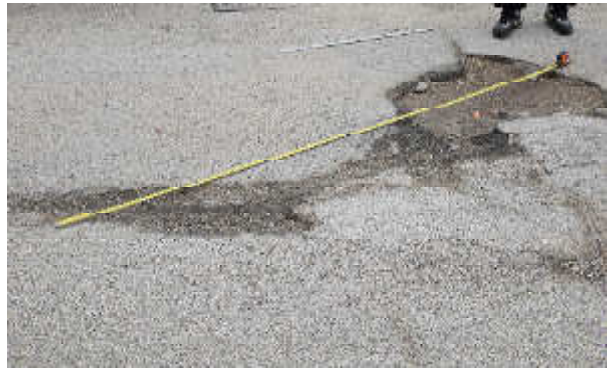
Fotografia n° 3 MISURAZIONE INSIDIA

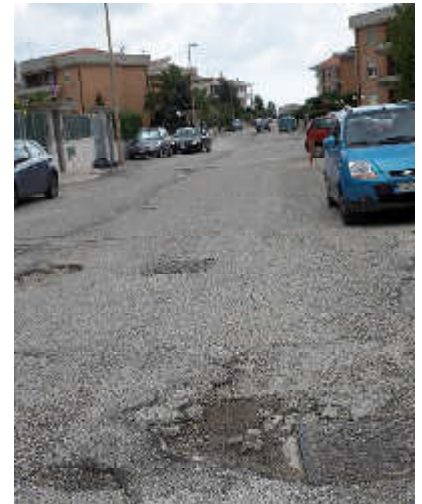
Fotografia n° 1

Note: Manto stradale sconnesso in prossimità del tombino  
Enel e buca in centro strada

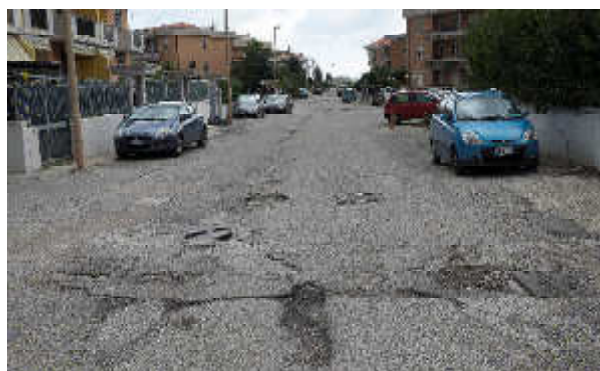
Fotografia n° 3 STATO DELL'ASFALTO

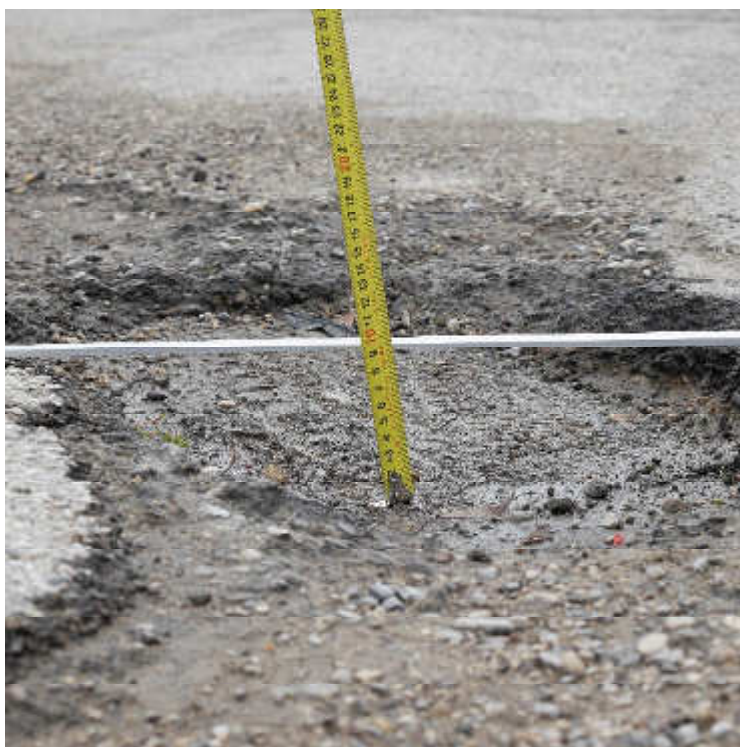
| Profondità massima: | cm. 10 |

Scheda 15 - Fotografia n° 3 MISURAZIONE PROFONDITA' BUCA

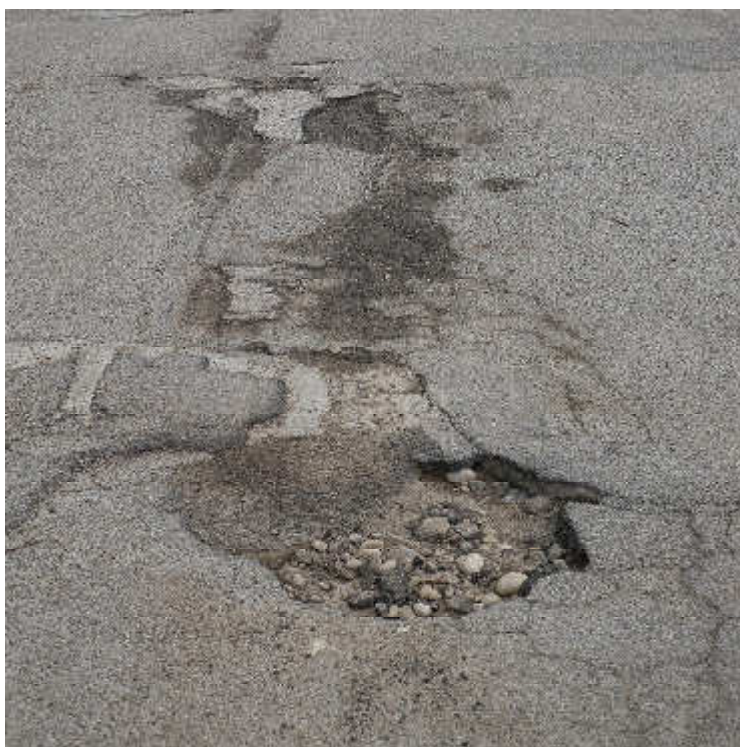
Note: Asfalto sconnesso con buche al centro della strada e in prossimità di tombini

Scheda 16 - Fotografia n° 3 BUCA

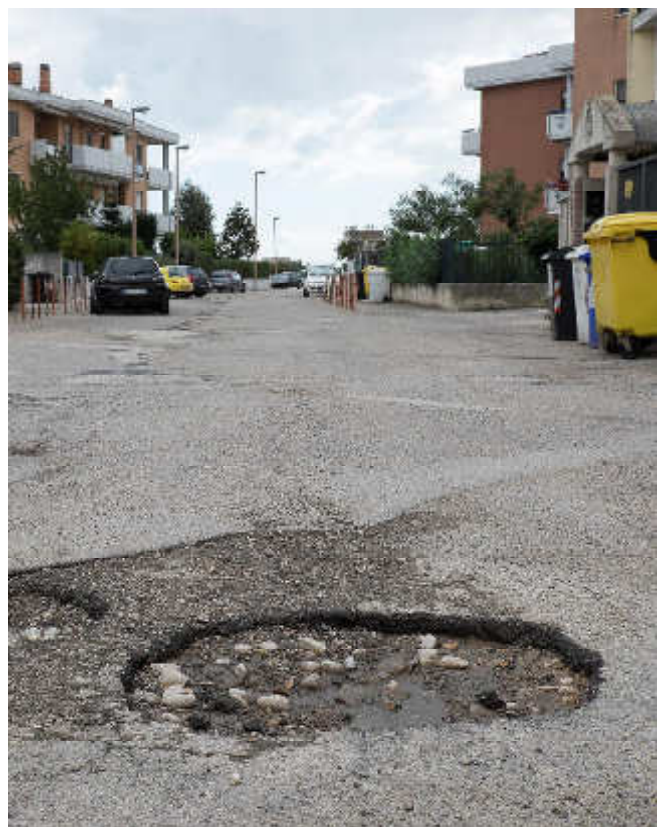
Note: Buche al centro della strada ed in prossimità di tombini

Scheda 17 - Fotografia n° 3 BUCA

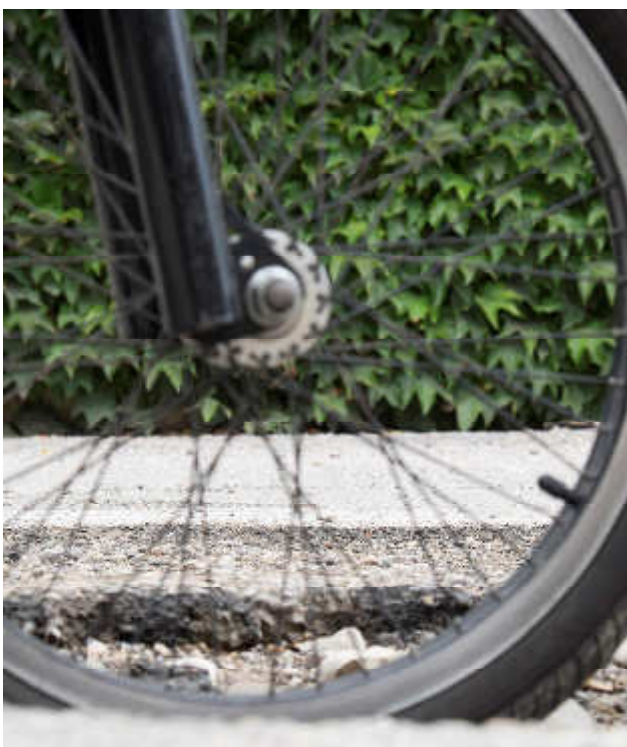
Profondità massima: cm. 10  
Dimensione area insidiosa: cm. 200 X 150  
Note: Buche di notevole estensione

Scheda 18 - Fotografia n° 2 ESEMPIO SITUAZIONE DI PERICOLO

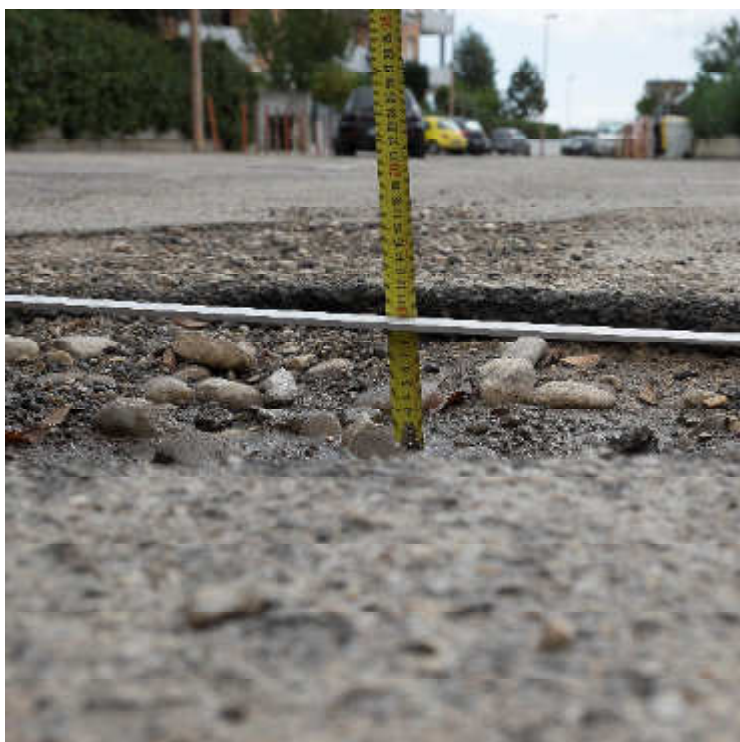
Scheda 18 - Fotografia n° 3 MISURAZIONE PROFONDITA' BUCIA

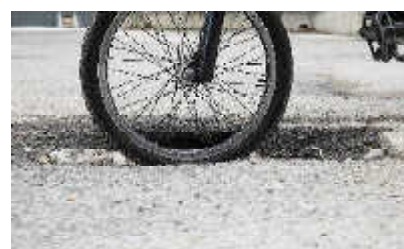
Scheda 19 - Fotografia n° 1

Note: Grossa buca al centro della strada

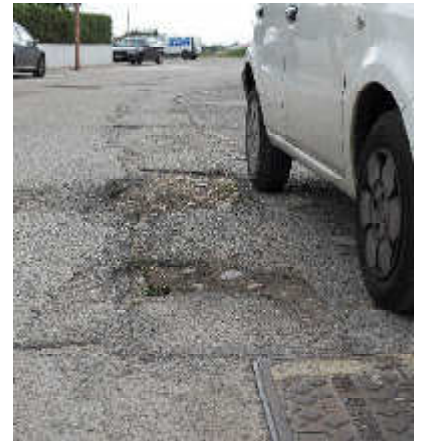
Profondità massima: cm. 11  
 Dimensione area insidiosa: cm. 100 X 150  
 Note: Asfalto sconnesso con buche poco visibili

Scheda 20 - Fotografia n° 1 STATO DELL'ASFALTO

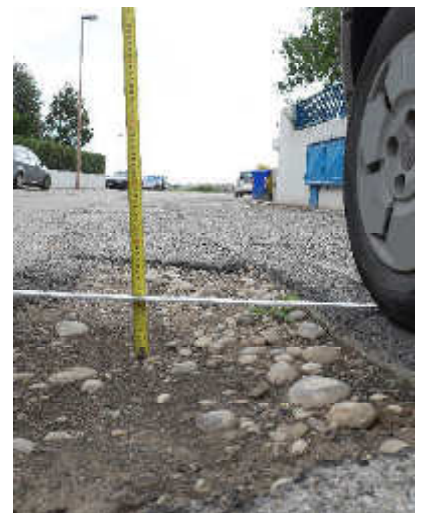
Scheda 20 - Fotografia n° 2 MISURAZIONE PROFONDITA' BUCA

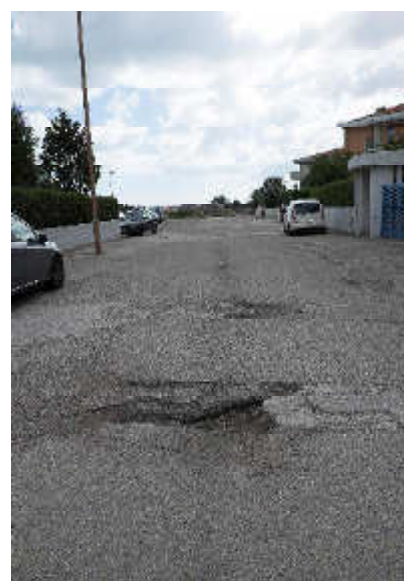
Note: Asfalto dissestato con buche al centro della strada

Scheda 21 - Fotografia n° 1 STATO DELL'ASFALTO

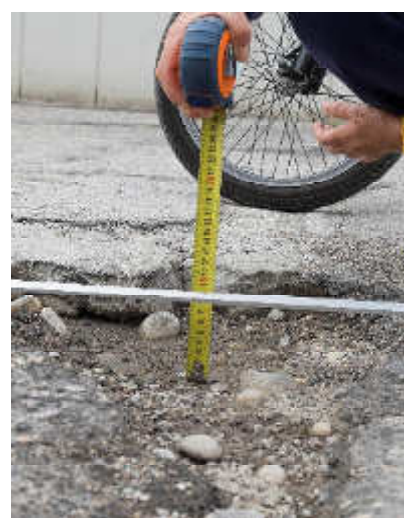
Scheda 21 - Fotografia n° 2 MISURAZIONE PROFONDITA' BUCA

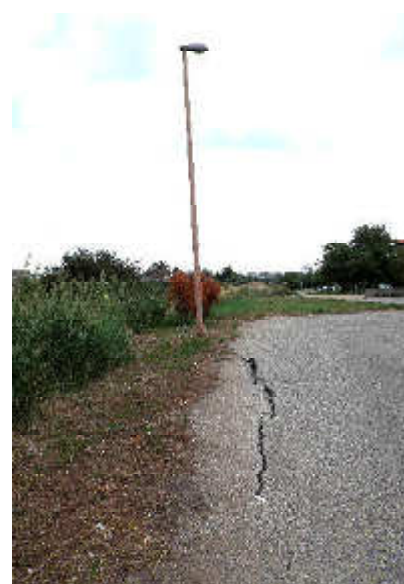
Scheda 22 - Fotografia n° 1

Note: Palo dell'illuminazione pubblica inclinato su terreno in stato di frana. Pericolo per la parte sottostante dove percorrono motoveicoli sulla statale/tangenziale di termoli.

STATO DELL'ASFALTO PER CEDIMENTO FRANOSO

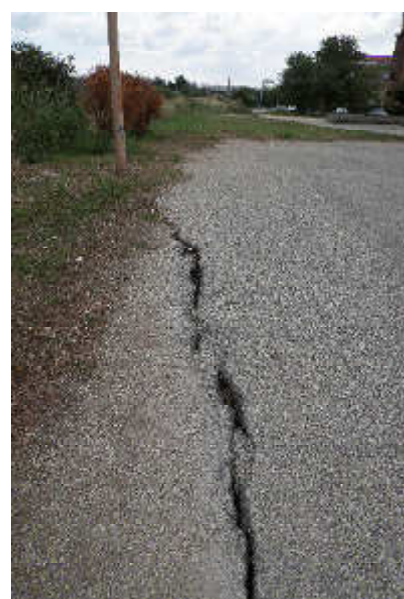
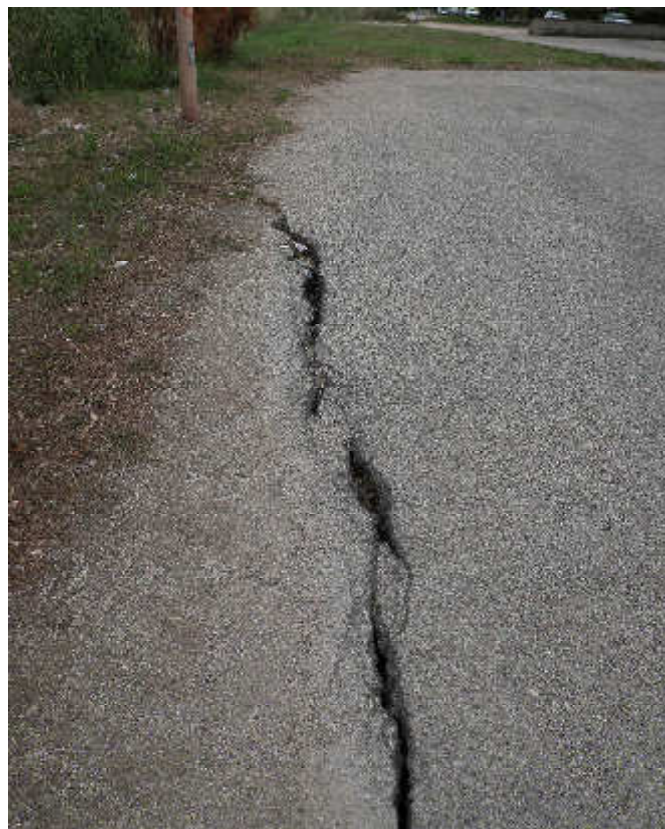
Scheda 22 - Fotografia n° 2

EFFETTO PER DISTACCAMENTO FRANOSO

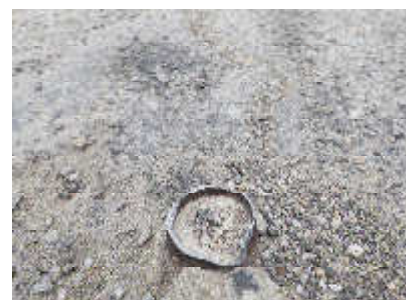
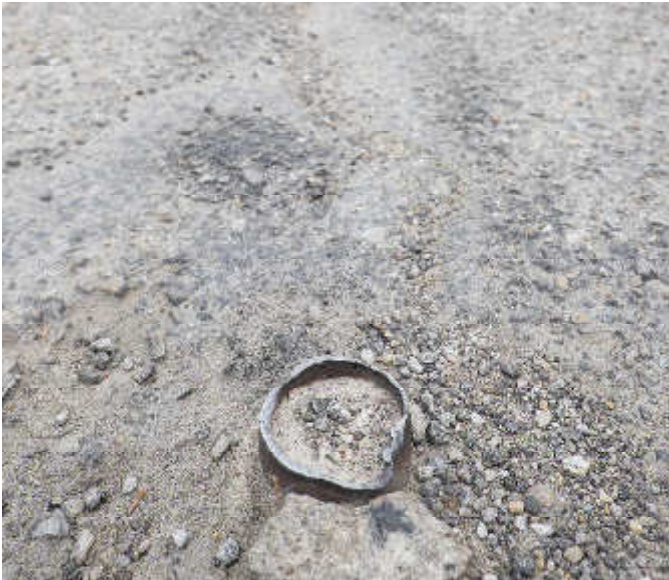
Scheda 23 - Fotografia n° 1

Note: Pali di cantiere lungo le carreggiate che rappresentano ostacolo ed insidia per pedoni e mezzi. Molti di questi pali non sono eretti creando ulteriore ostacolo per pedoni, cicli e motocicli. Altri sono stati divelti con la parte restante nel terreno che sporge sul manto stradale creando il pericolo di inciampare per i pedoni e di danno ai pneumatici dei mezzi.

Scheda 23- Fotografia n° 1 STATO DELL'AFALTO CON RESTI DEI PALI IN METALLO SPORGENTI IN SUPERFICE ALLA STRADA

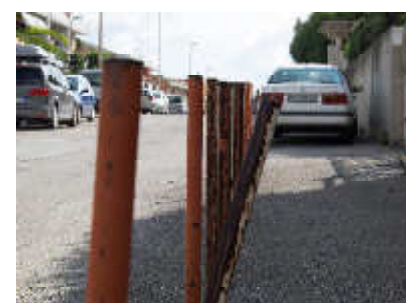
Scheda 23 - Fotografia n° 3

Scheda 23- Fotografia n° 3 INSIDIA STRADALE DEI PALI DI CANTIERE CON EVIDENTE DISALLINEAMENTO

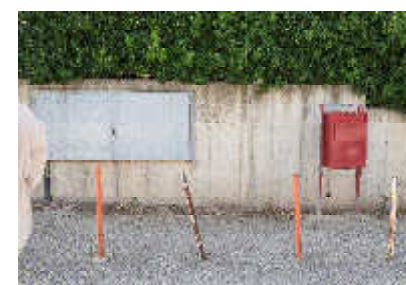
Scheda 23 - Fotografia n° 4

Scheda 23- Fotografia n° 4 INSIDIA STRADALE DEI PALI DI CANTIERE CON EVIDENTE DISALLINEAMENTO

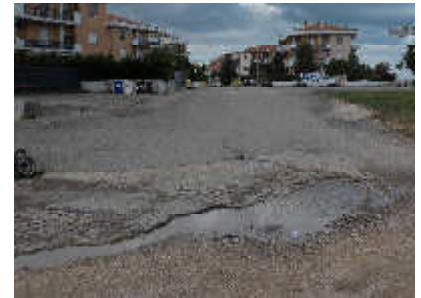
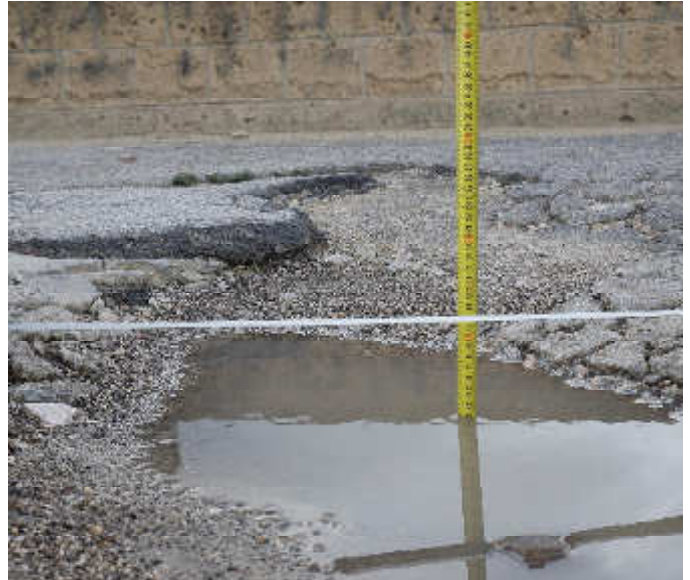
Scheda 24 - Fotografia n° 1

Note: Asfalto sconnesso con dislivello e buche, particolarmente soggetto ad allagamenti

Scheda 24- Fotografia n° 1 STATO DELL'ASFALTO

Scheda 24- Fotografia n° 1 MISURAZIONE INSIDIA

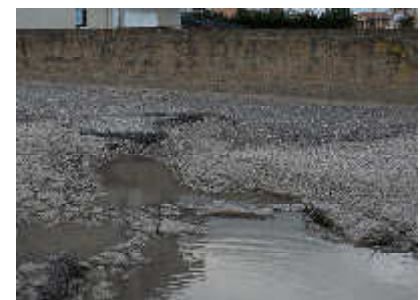
Scheda 24 - Fotografia n° 3

Scheda 24- Fotografia n° 3 MISURAZIONE PROFONDITA' DELLA BUCA SISTEMATICAMENTE ALLAGATA E POCO VISIBILE DOPO LE PIOGGIE

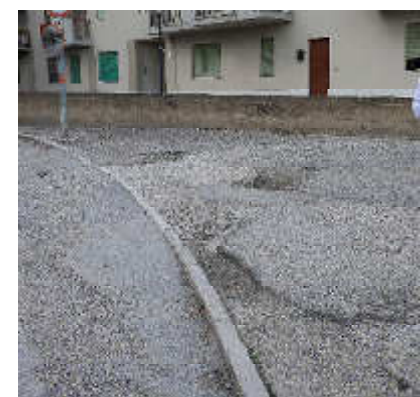
Scheda 24 - Fotografia n° 4

Scheda 24- Fotografia n° 4 STATO DELL'ASFALTO

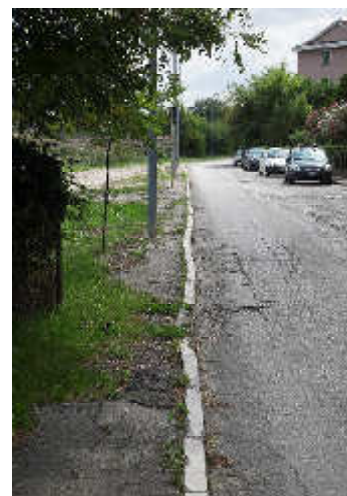
Scheda 25 - Fotografia n° 1

Scheda 25- Fotografia n° 1 PAVIMENTAZIONE SCONNESSA

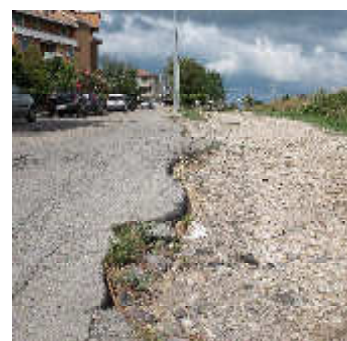
Scheda 25 - Fotografia n° 4

Scheda 25- Fotografia n° 4 TERMINE DI CARREGGIATA NON DELINEATO

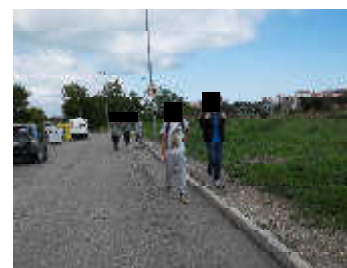
Scheda 25 - Fotografia n° 5

Scheda 25- Fotografia n° 5 STATO INESISTENZE DELLA ZONA PEDONALE

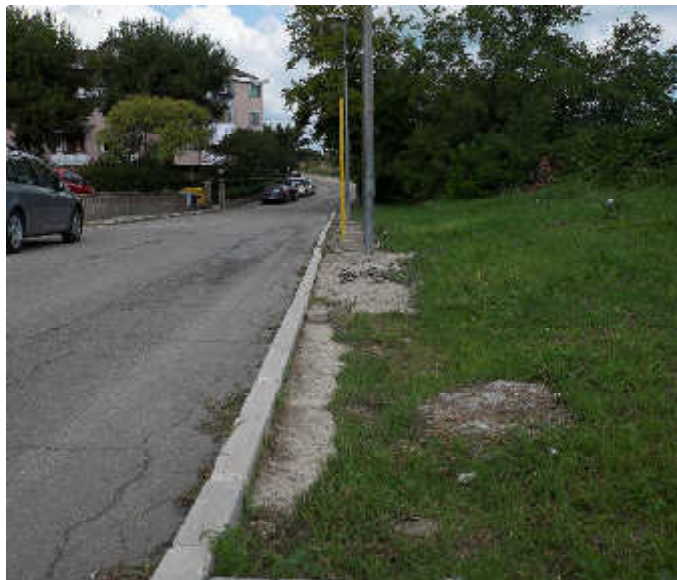
Scheda 25- Fotografia n° 6 ZONA PEDONALE SCONNESSA

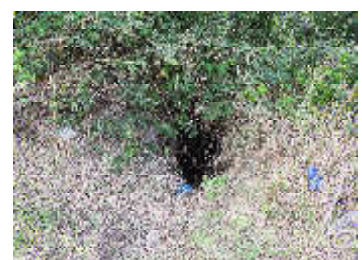
Scheda 25 - Fotografia n° 3

Scheda 26- Fotografia n° 3 TERRENO DISSESTATO

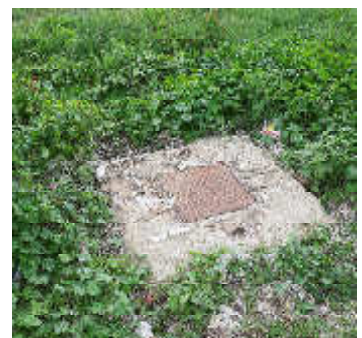
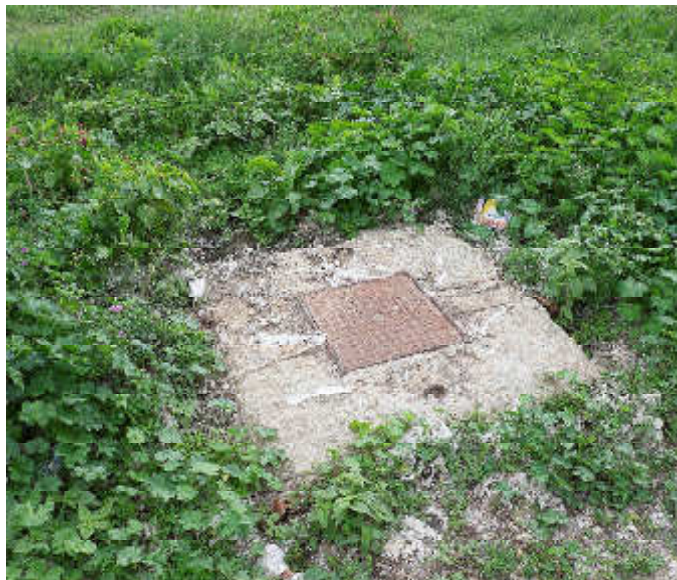
Scheda 25 - Fotografia n° 4

Scheda 26- Fotografia n° 4  
TOMBINO SU TERRENO DISSESTATO
